## REWITALIZACJA RZEK GÓRSKICH NA PRZYKŁADZIE PROJEKTU „TARLIKA GÓRNEJ RABY”

### “The upper Raba River spawning grounds” project as an example of mountain river restoration

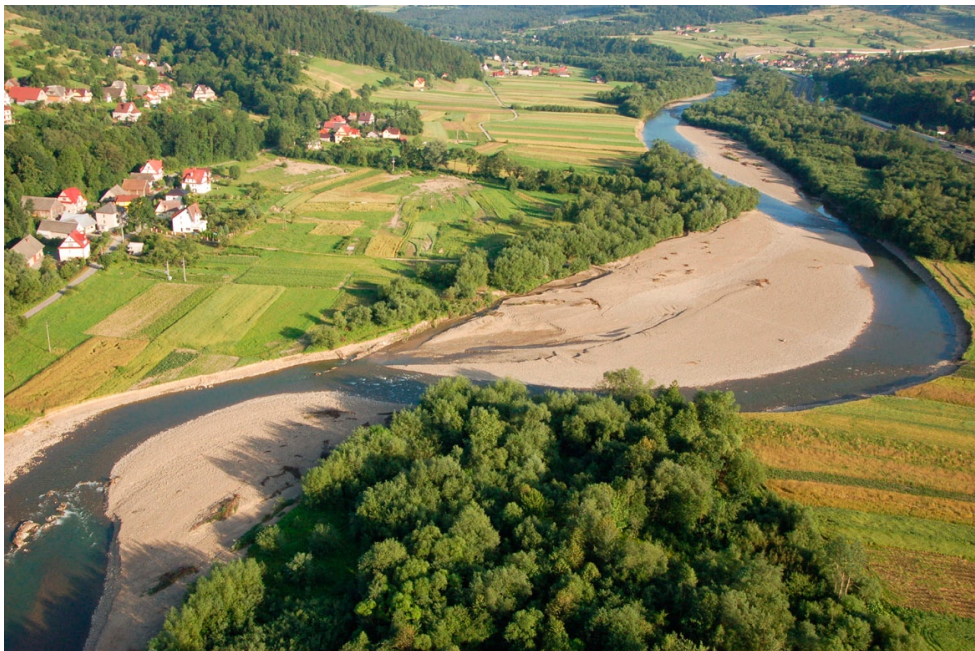
Fot. 1. Raba pomiędzy Lubniem a Pcimiem w czerwcu 2010 roku – na pierwszym planie na lewym brzegu Raby przysiółek Pabiska (fot. Łukasz Ślusarczyk).

Photo 1. The Raba River between Lubień and Pcim in June 2010 – Pabiska village on the left bank of Raba in the foreground (photo by Łukasz Ślusarczyk).

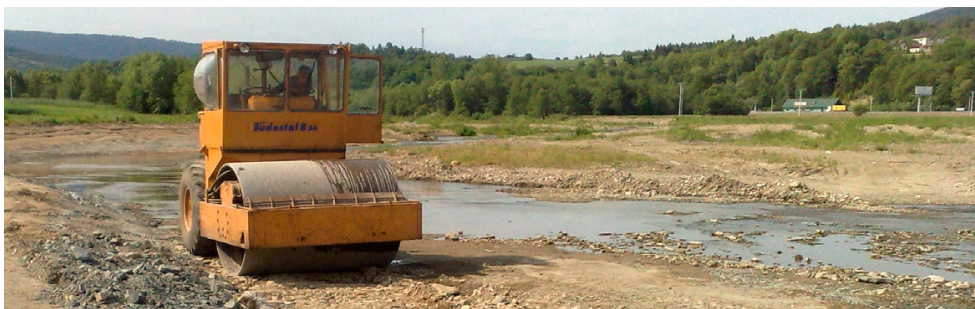
Fot. 2. Zamiast regulacji rzeki - umocnienie granicy swobodnej migracji koryta w przysiółku Pabiska - interwencje techniczne prowadzone z dala o głównego koryta Raby (fot. Józef Jeleński).

Photo 2. Reinforcing the border of channel migration zone in Pabiska instead of channelizing the river – technical works far from the Raba River's main channel (photo by Józef Jeleński).

Technika zastosowana dla rzeki Raby to znana już z wcześniejszych realizacji w Polsce (graniczne meandry Odry, dolina Białej Tarnowskiej) zasada wyznaczenia korytarza swobodnej migracji koryta. Rzeka Raba sama sobie ten korytarz wyznaczyła: całość zamierzenia znajduje się w granicach działki RZGW, choć część tych terenów rzeka zajęła dopiero podczas powodzi w roku 2010, erodując brzegi swojego wciętego i wyprostowanego koryta, w ten sposób kreując nową, niższą terasę zalewową. Techniczne działania w tym rejonie ograniczały się do kierowania nurtu rzeki we właściwym kierunku niewielkimi przekopami lub przetamowaniami, oraz do zabezpieczenia osiedla, drogi, kolektora ściekowego i linii energetycznej w rejonie jednego z przysiółków poprzez wymianę gruntu na skalisty wzdłuż granicy obszaru swobodnej migracji. Pozostałe działania to interwencje biologiczne, polegające na właściwym obsadzeniu drzewami granic działki

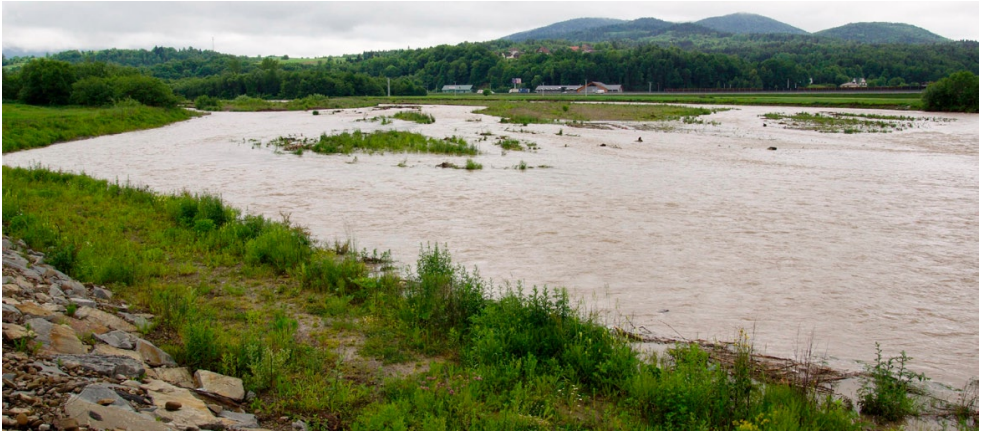
Fot. 3. To samo miejsce: retencja korytowa jest widoczna przy każdym, nawet niewielkim wezbraniu, prędkość wody i jednostkowa moc strumienia znacznie zredukowane, umożliwiona sedymentacja poza korytem małej wody (fot. Józef Jeleński).

Photo 3. The same site: channel retention is visible during each high-flow event, current velocity and unit stream power are reduced and sedimentation beyond the channel is enabled (photo by Józef Jeleński).

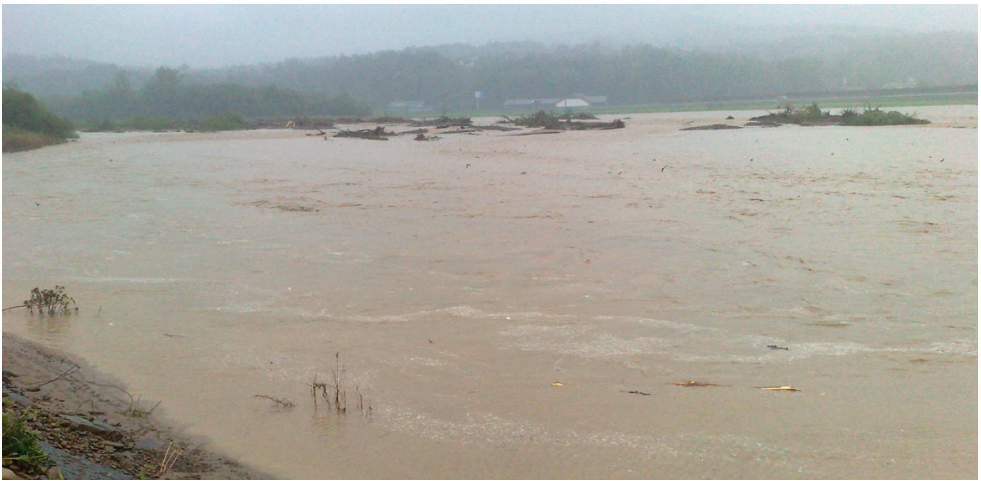
Fot. 4. To samo miejsce podczas wody powodziowej pięcioletniej (Q20%): szeroko rozlane, głębokie i powoli płynące wody rzeki Raby (fot. Józef Jeleński).

Photo 4. The same site during the five-year flood (Q20%): wide overbank flooding of the Raba River with deep and slow flow (photo by Józef Jeleński).

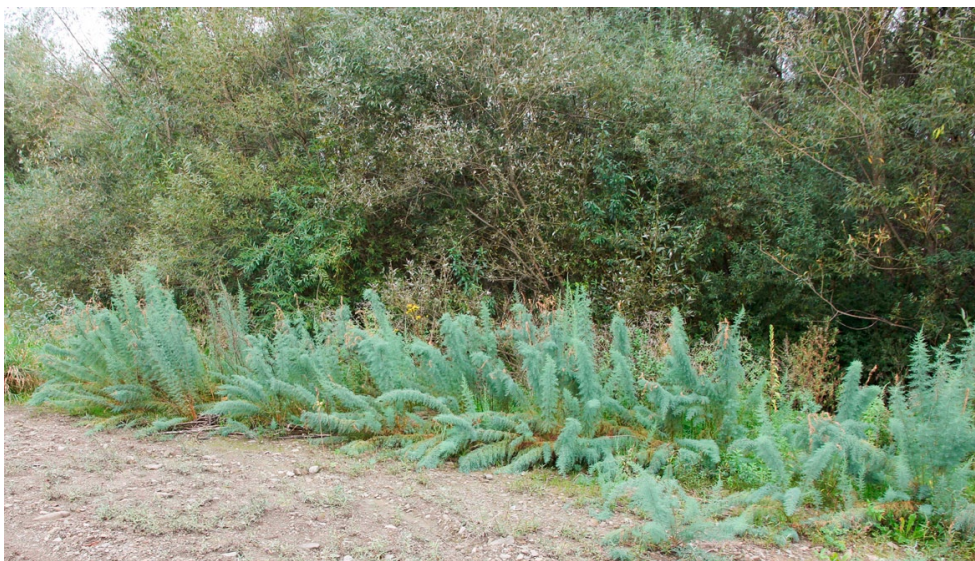
Fot. 5. Września pobrzeżna 2016 - samosiejki nad Rabą pochodzące z kilku krzewów zasadzonych w roku 2010 (fot. Józef Jeleński).

Photo 5. German Tamarisk on the Raba River's bank in 2016 – self-sown plants from several shrubs planted in 2010 (photo by Józef Jeleński).

RZGW, usunięciu obcych gatunków roślinnych, uzupełnieniu składu gatunkowego zarośli (fot. 5), lasów nadbrzeżnych oraz roślin nadbrzeżnych i wodnych. W ten sposób powstała naturalna, roztokowa (rozpleciona na wiele nurtów) rzeka góraska, o charakterysty-

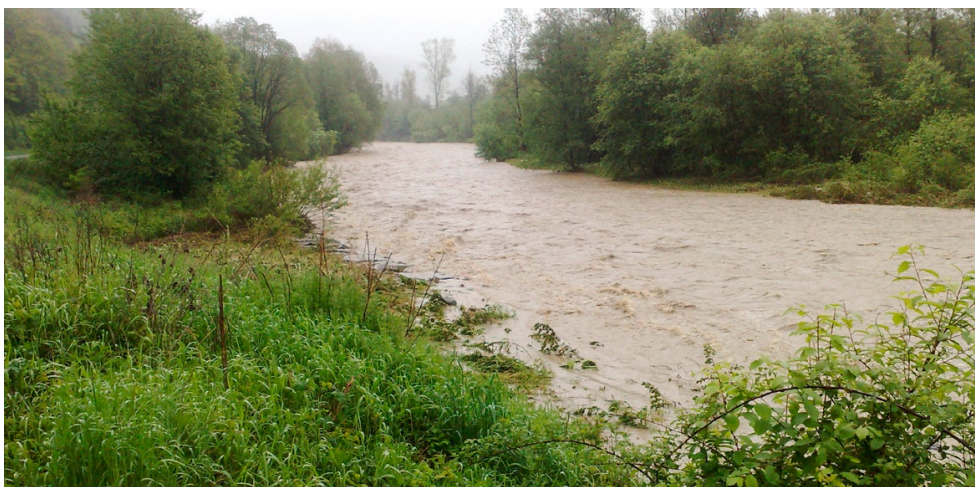
Fot. 6. Jednolity przebieg lustra wody brzegowej potoku Krzczonówka po korekcie wysokości koron bystrzy – każde dalsze zwiększenie przepływu nie będzie skutkowało zwiększeniem jednostkowej mocy strumienia w korycie, gdyż woda rozleje się do widocznej po jednej lub obydwu stronach terasy zalewowej zarośniętej nadbrzeżnym lasem (fot. Józef Jeleński).

Photo 6. Uniform water surface at the bankfull flow in the Krzczonówka Stream after correction of streambed height at riffles – increase in discharge will not result in an increase of unit stream power, as water will overflow into floodplain covered with riparian forest (photo by Józef Jeleński).

na retencjonowanie ani żwiru ani wody. Po rozwiązaniu równań równowagi naturalnych krętych koryt żwirowych (Thorne et al. 1997, Jeleński 2016, Jeleński i Wyżga 2016) ustalono przekroje równowagi na koronach bystrzy i poprzez dostarczenie odpowiednich ilości

rumoszu skalnego z pobliskiego kamieniołomu ukształtowano bystrza o właściwych rzędnych i kształtach. Teraz potok na całej długości od zapory do ujścia charakteryzuje się pożądaną ze względów środowiskowych sekwencją bystrzy i przegłębień, wody gruntowe podniosły się w obrębie przyległym do koryta potoku średnio o około 0,4 m, a prędkości i głębokości wody są zróżnicowane zarówno przy niskich, jak i przy wysokich stanach wód<sup>2</sup>.
