## LIKWIDACJA BARIER MIGRACYJNYCH W ZLEWNI WISŁOKI ORAZ CZĘŚCIOWE ODTWORZENIE ŻWIROWYCH SIEDLISK DLA LITOFILNYCH GATUNKÓW RYB NA ODCINKU WISŁOKI OD JAZU W MOKRZCU DO MIEJSCOWOŚCI PUSTKÓW

### Migration barriers removal in the Wisłoka River catchment area and partial restoration of gravel habitats for lithophilous fish along the Wisłoka River reach from the weir in Mokrzec to Pustków

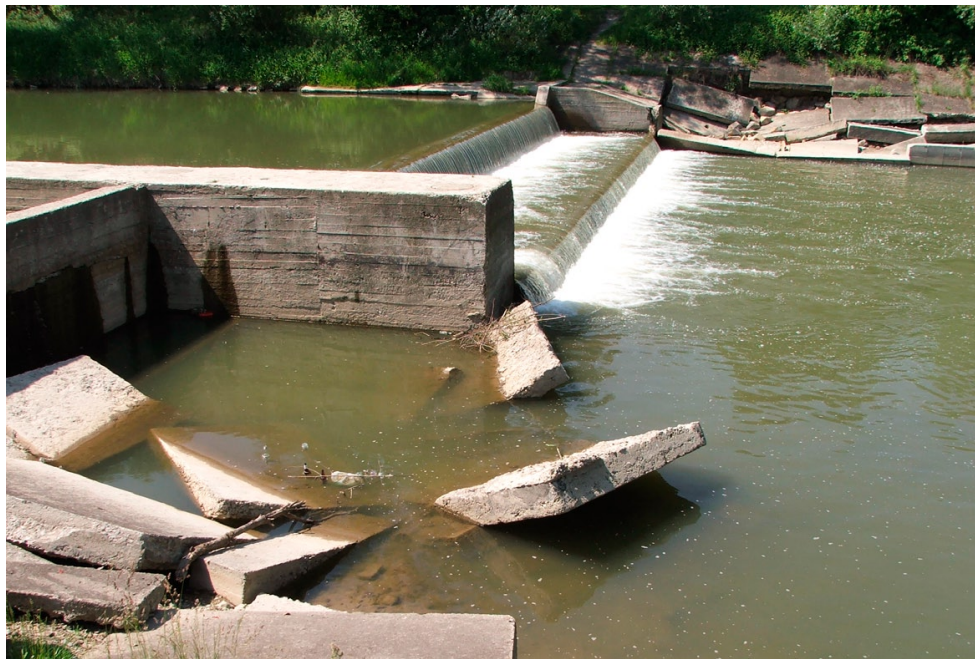
Fot. 1. Stopień w km 107+200 w miejscowości Jasło przed rozpoczęciem Projektu (fot. Piotr Sobieszczyk).  
Photo 1. The weir at km 107.200 in Jasło before the project (photo by Piotr Sobieszczyk).

Udrożnienie stopnia w m. Jasło w km 107+200 rzeki Wisłoki, przy ujęciu wody dla Rafinerii, polegało na wykonaniu przy prawym brzegu rzeki bystrotoku kaskadowego, o szerokości około 10 m (fot. 3). Urządzenie to składa się z nieregularnie rozmieszczonych basenów. Przy niskich i średnich przepływach woda pomiędzy basenami przepływa poprzez specjalnie w tym celu wytworzone szczeliny. Wielkości, rozkład i ilość szczelin została dobrana w sposób zapewniający zachowanie optymalnych warunków dla większości migrujących gatunków przy jak największym zakresie przepływów w korycie. Baseny połączone zostały w taki sposób, aby wytworzyć kilka korytarzy o różnych parametrach (dla różnych gatunków ryb).

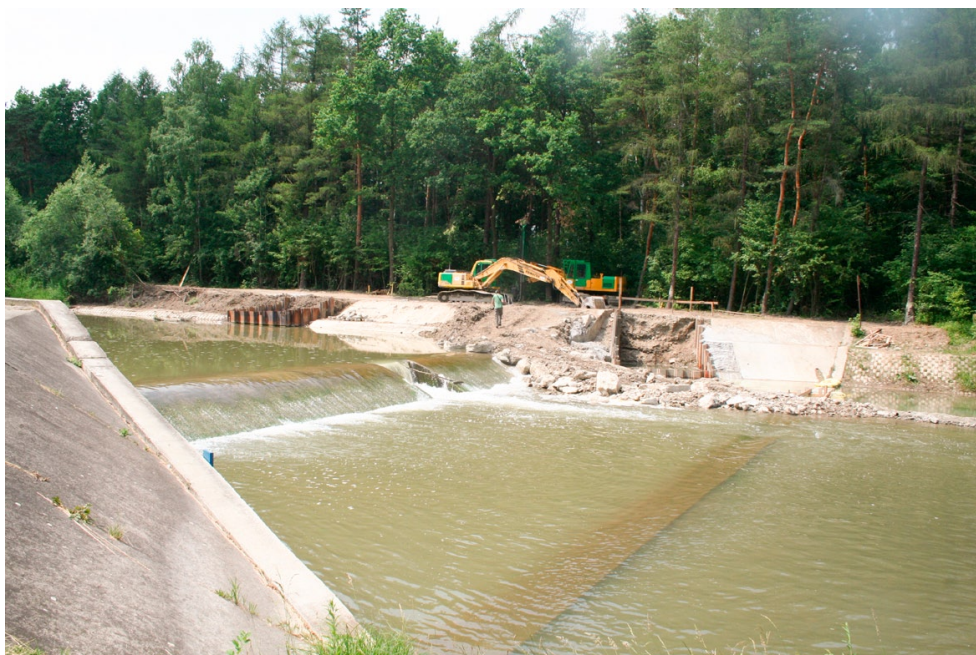
Fot. 2. Stopień w km 108+080 w miejscowości Jasło, w trakcie przebudowy (fot. Piotr Sobieszczyk).  
Photo 2. The weir at km 108.080 in Jasło, during reconstruction (photo by Piotr Sobieszczyk).

W przypadku kolejnego stopnia w m. Jasło w km 108+080 rzeki Wisłoki, przy ujęciu wody dla miasta Jasła, wykonano na lewym brzegu przepławkę o konstrukcji technicznej, dwuszczelinowej. Konstrukcję przepławki stanowi dok żelbetowy podzielony przegrodami na 10 komór o długości 2.7 m (fot. 4). Dno komór zostało wypełnione kamieniami i żwirem. Jako ochronę przed napływającymi zanieczyszczeniami do przepławki na jej wlocie zamontowano drewnianą belkę pływającą.

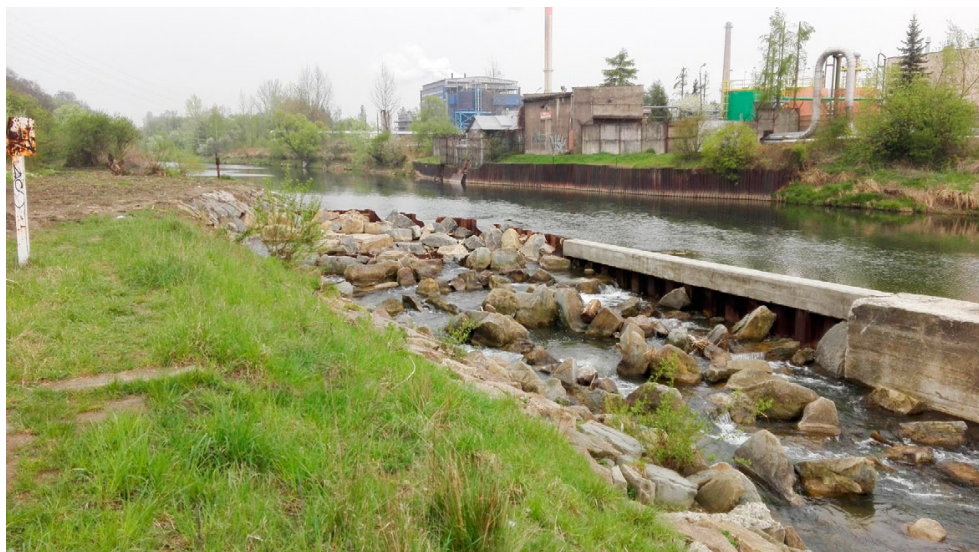
Fot. 3. Bystrotok przy stopniu w km 107+200 Wisłoki w miejscowości Jasło (fot. Piotr Sobieszczyk).  
Photo 3. Rock-ramp by the weir at km 107.200 of the Wisłoka River in Jasło (photo by P. Sobieszczyk).

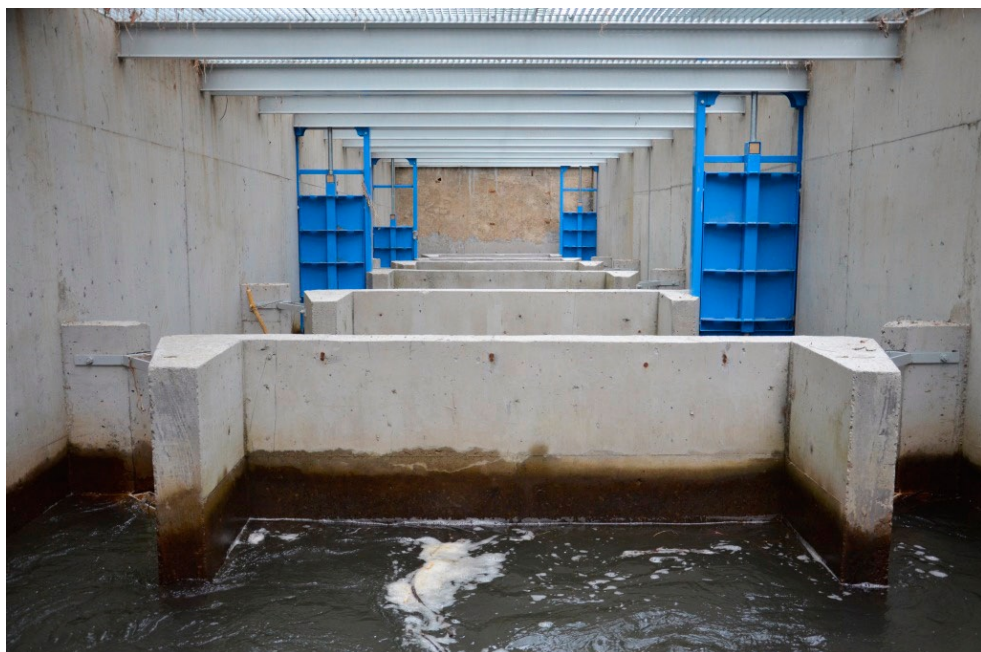
Fot. 4. „Wnętrze” przepławki dwuszczelinowej przy stopniu w km 108+080 Wisłoki w miejscowości Jasło (fot. Piotr Sobieszczyk).  
Photo 4. Double-jet vertical slot fish pass by the weir at km 108.080 of the Wisłoka River in Jasło (photo by Piotr Sobieszczyk).

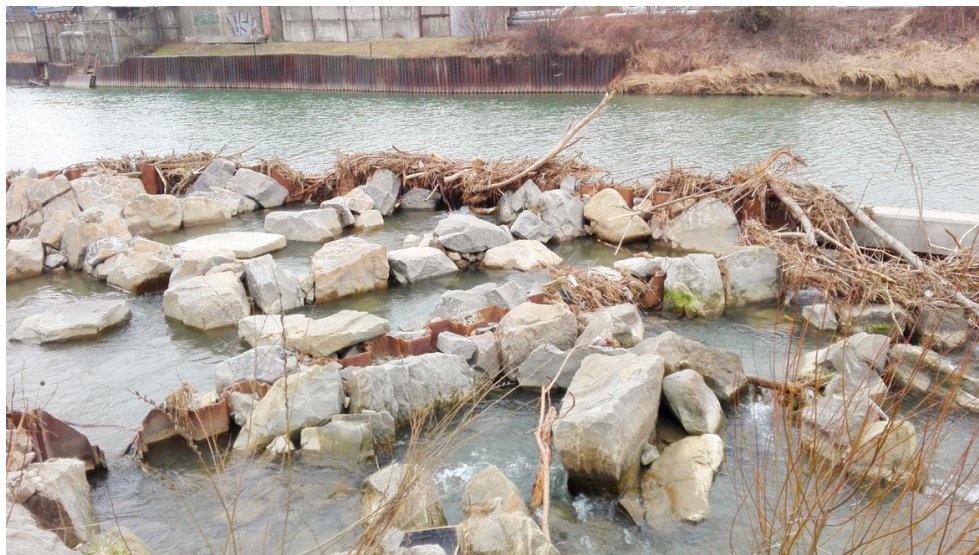
Fot. 5. Zatkane po przejściu wielkich wód otwory wlotowe do przepławki przy stopniu w km 107+200 Wisłoki w miejscowości Jasło (fot. Piotr Sobieszczyk).

Photo 5. Entrance to the fish pass by the weir at km 107.200 of the Wisłoka River in Jasło clogged with debris after high-flow event (photo by Piotr Sobieszczyk).

Największą bolączką przy eksploatacji wszelkiego rodzaju urządzeń służących migracji ryb jest zły stan techniczny przeprawek i brak stałego monitorowania ich drożności. Konieczność systematycznego czyszczenia i odfekowania szczelin przepławki z napływających i zatrzymujących się tam gałęzi i nieczystości powinna na stałe wejść na listę obowiązków właściciela urządzenia. (fot. 5)

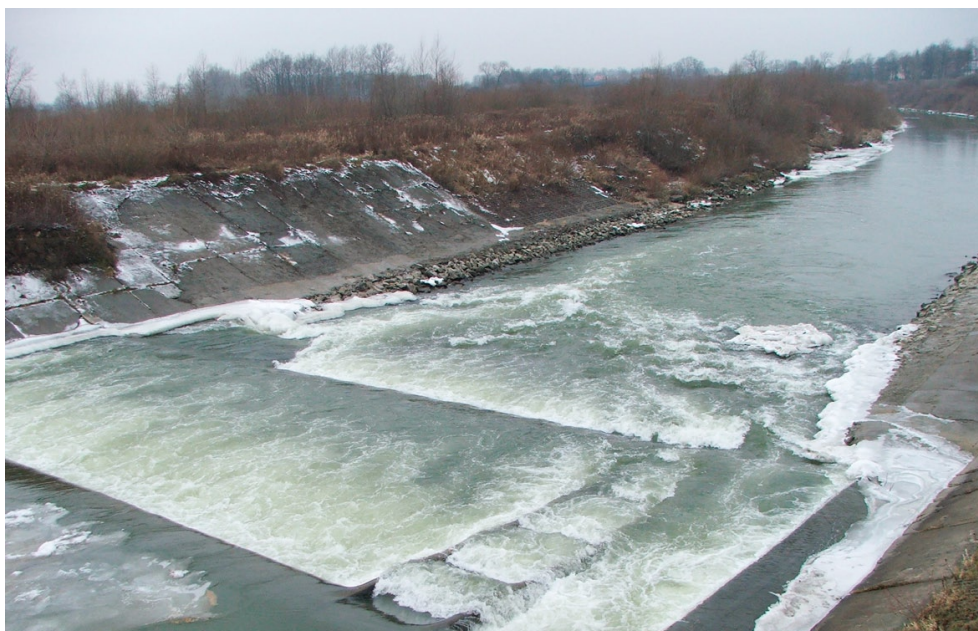
Fot. 6. Stopień ujęcia wody w m. Mielec, w km 21+500 rzeki Wisłoki (fot. Piotr Sobieszczyk).

Photo 6. The weir of water abstraction point at km 21.500 of the Wisłoka River in Mielec (photo by Piotr Sobieszczyk).

Istniejący stopień betonowy jest częścią zespołu urządzeń, służących do poboru wody z rzeki Wisłoki dla celów komunalnych (fot. 6). Obiekt został wykonany w 1974 r. Wysokość progu wynosi 1.0 m, a szerokość przelewu 34 m. Stopień wyposażony jest w upust płuczący o szerokości 2 m oraz przepławkę dla ryb typu komorowego, która ze względu na zbyt małe wymiary nie spełnia swojej funkcji.

Projekt przewiduje budowę przepławki dla ryb w formie bystrotoku kaskadowego o długości 96 m, wykonanego na całej szerokości koryta rzeki Wisłoki. Górna część przepławki została zaprojektowana w sposób umożliwiający bezawaryjne użytkowanie ujęcia wody, z

zachowaniem dotychczasowej rzędnej piętrzenia. Bystrotok kaskadowy wykonany zostanie z głazów wielkogabarytowych tworzących baseny o nieregularnych kształtach, przy średnich głębokościach w basenach wynoszących 1,40 m. Różnica wysokości pomiędzy sąsiednimi basenami wynosi 12 cm, a szerokość szczelin pomiędzy basenami 1,0 m. Dno basenów zostanie wypełnione narzutem kamiennym.

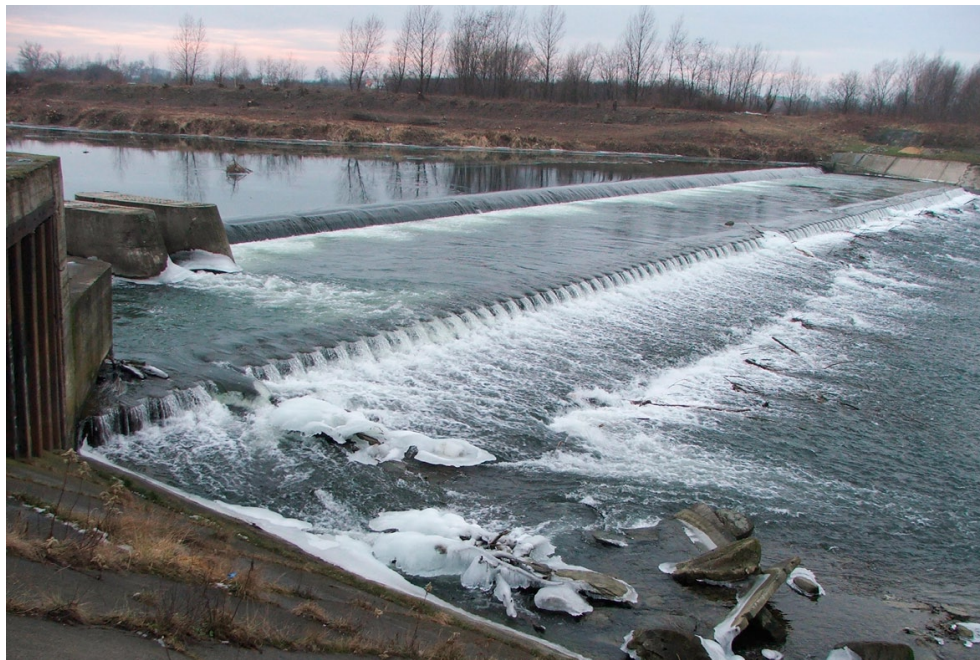
Fot. 7 Stopień w m. Dębica, w km 56+180 rzeki Wisłoki (fot. Piotr Sobieszczyk).

Photo 7. The weir at km 56.180 of the Wisłoka River in Dębica (photo by Piotr Sobieszczyk).

Przy stopniu piętrzącym w m. Dębica zlokalizowane jest ujęcie wody przemysłowej dla Firmy Oponiarskiej. Stopień przegradza w tym miejscu Wisłokę na całej szerokości koryta, tj. ok. 100 m, przy wysokości piętrzenia 2, 2m (fot. 7). Na jego prawej stronie usytuowane są przepusty dla spławiania drewna oraz odpływy z otworów płuczących ujęcia wody. Przy obiekcie, na prawym brzegu Wisłoki wybudowano przeplawkę komorową, składa-

jącą się z 6 komór, o całkowitej długości 37 m. Różnica poziomów między komorami wynosi ok. 20 cm, a szerokość otworów przesmykowych 60 cm. W wyniku obniżenia dolnego stanowiska stopnia wskutek erozji istniejący dolny próg ze ścianki szczelnej typu Larsen oraz umocnienie dna przy pomocy gabionów oraz narzutu kamiennego odcieło rybm dostęp do wejścia do przeplawki, które usytuowane jest w niecce wypadowej stopnia.

Projekt przewiduje przebudowę istniejącej przeplawki komorowej oraz dobudowanie przy brzegu prawym rampy kamiennej, która umożliwi rybm swobodny dostęp do zmodernizowanej przeplawki komorowej, a tym samym pokonanie bariery migracyjnej (ryc. 2). Projektowana przebudowa istniejącej przeplawki zakłada powiększenie wymiarów szczelin międzykomorowych, niwelację dna wraz z wykonaniem narzutu kamiennego w dnie oraz budowę dwóch kierownic nurtu. Spadek zwierciadła wody pomiędzy komorami projektowanej przeplawki wyniesie 0,13 m, a wydatek wody dla przepływu średnie-

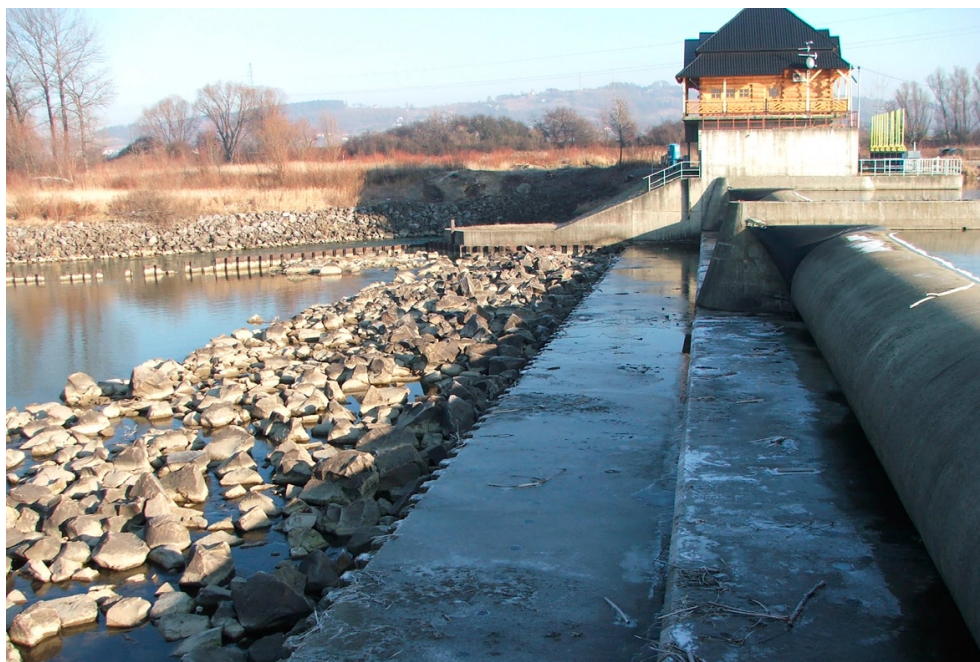
Fot. 8 Jaz powłokowy w m. Mokrzec, w km 69+720 rzeki Wisłoki (fot. Piotr Sobieszczyk).

Photo 8. Inflatable weir at km 69.720 of the Wisłoka River in Mokrzec (photo by Piotr Sobieszczyk).

Na południowy wschód od miejscowości Pilzno, między miejscowościami Strzegocice i Mokrzec zlokalizowany jest jaz powłokowy piętrzący wodę zbiornika Pilzno (fot. 8). Obiekt został wykonany jako rekultywacja terenów po wydobywaniu żwiru przez Przedsiębiorstwo Produkcji Kruszywa i Usług Geologicznych „Kruszgeo” S.A. w Rzeszowie. Piętrzenie na zbiorniku do wysokości 4,5 m uzyskiwane jest przez jaz piętrzący z zamknięciem powłokowym. Szerokość koryta w tym miejscu wynosi ok. 95 m. Wraz z budową jazu w jego lewym przyczółku wykonano przeplawkę komorową dla ryb o długości ok. 52,5 m. Późniejsze wybudowanie na jazie, po przeciwległej stronie niż przeplawka, małej elektrowni wodnej spowodowało w tym miejscu koncentrację głównych mas wody i

Rozwiązanie projektowe zakłada wykonanie przeplawki dla ryb na prawym brzegu rzeki w formie obejścia omijającego jaz, obok istniejącej małej elektrowni wodnej. Całkowita długość projektowanej przeplawki wynosi ok. 430 m. Przeplawka składać się będzie z 43 basenów o wymiarach  $4,0 \times 7,0 \text{ m}$  oraz 2 basenów spoczynkowych. Przegrody basenów stanowić będą duże głazy, a dno zostanie wyłożone narzutem kamiennym. Spadek podłużny przeplawki wynosi 1,6%. Wlot wody górnej zintegrowany będzie z przepustem drogowym o wymiarach w świetle  $2,0 \times 4,0 \text{ m}$ . Za wlotem wody do przeplawki przewidziano sekcję do stałego monitoringu ryb.

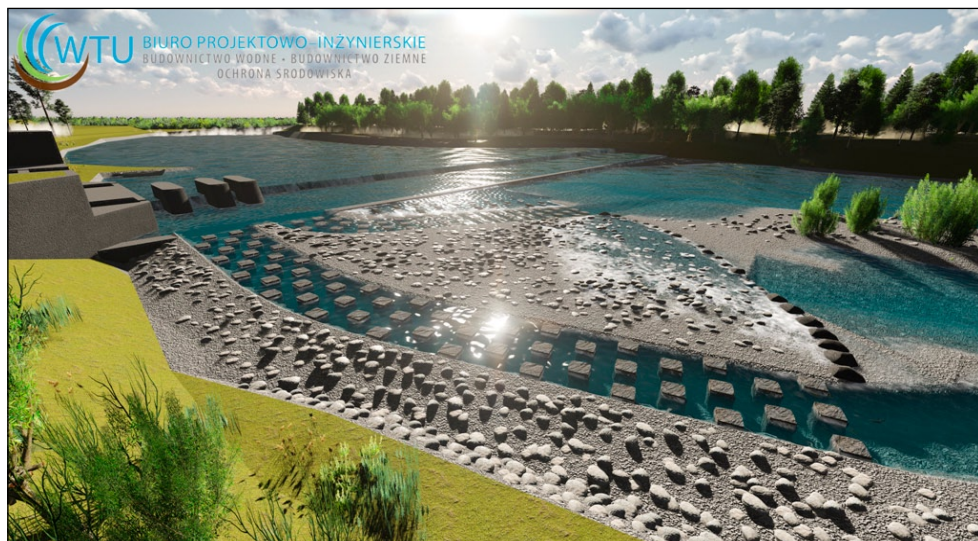
Ryc. 2. Wizualizacja kamiennej rampy przy stopniu w m. Dębica (wg WTU sp. z o.o.).

Fig. 2. Visualisation of a rock-ramp by the weir in Dębica (after WTU sp. z o.o.).

go niskiego ok  $1,3 \text{ m}^3/\text{s}$ . Projektowana rampa kamienna została zaplanowana na planie ćwiartki okręgu o promieniu ok. 40 m, z nachyleniem 1: 20. W korpusie rampy zaprojektowano dwa główne kanały migracyjne z regularnie rozmieszczonymi głazami, koncentrujące wodę podczas niskich przepływów.

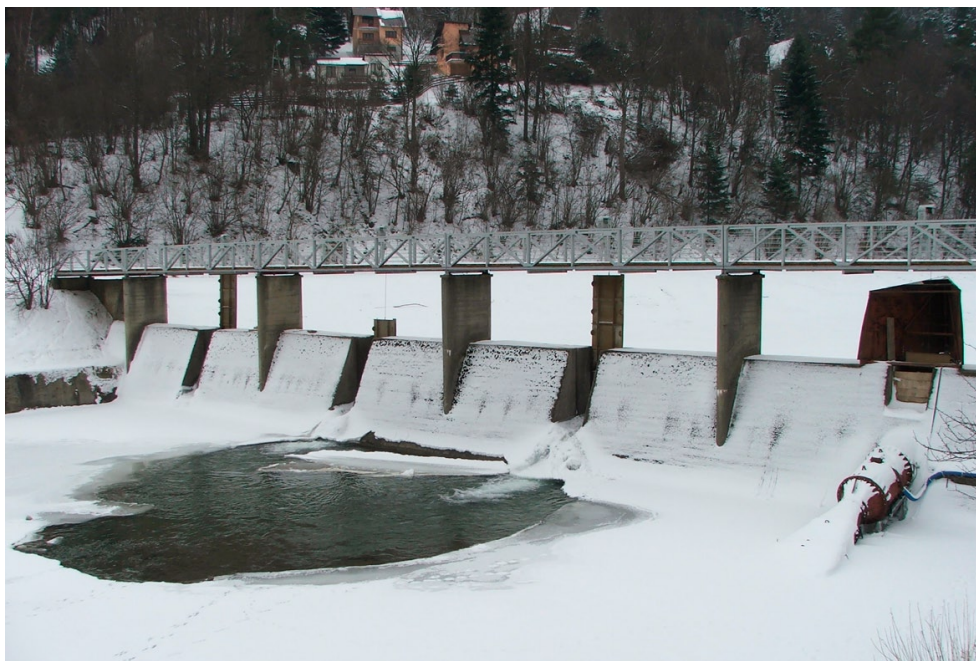
Fot. 9. Jaz w m. Krempna, w km 145+230 rzeki Wisłoki (fot. Piotr Sobieszczyk).  
Photo 9. The weir at km 145.230 of the Wisłoka River in Krempna (photo by Piotr Sobieszczyk).

Jaz stanowiący barierę migracyjną dla organizmów wodnych piętrzy wody gminnego zbiornika rekreacyjnego Krempna o powierzchni ok. 4 ha (fot. 9). Jaz podzielony jest na cztery sekcje, a jego szerokość wraz z przyczółkami wynosi 64 m, przy wysokości piętrzenia 4,30 m. Budowla nie posiada żadnych urządzeń służących migracji ryb.

Lokalizacja i warunki terenowe zbiornika Krempna wymusiły konieczność zaprojektowania przepławki, która musiała zapewnić pokonanie na krótkiej trasie dużej różnicy wysokości. Zaprojektowana przepławka szczelinowa o długości 50 m zlokalizowana została na prawym brzegu jazu piętrzącego. Równocześnie zaprojektowano wykonanie 3 otworów wlotowych do przepławki, usytuowanych na różnych rzędnych, mających za zadanie swobodną migrację przy zmiennych poziomach piętrzenia. Na wlocie do przepławki przewidziano pływającą belkę mającą za zadanie ochronę urządzenia przed napływającymi zanieczyszczeniami i rumoszem drzewnym. Dno przepławki zostanie wyłożone kamieniami w celu zwiększenia jego szorstkości.

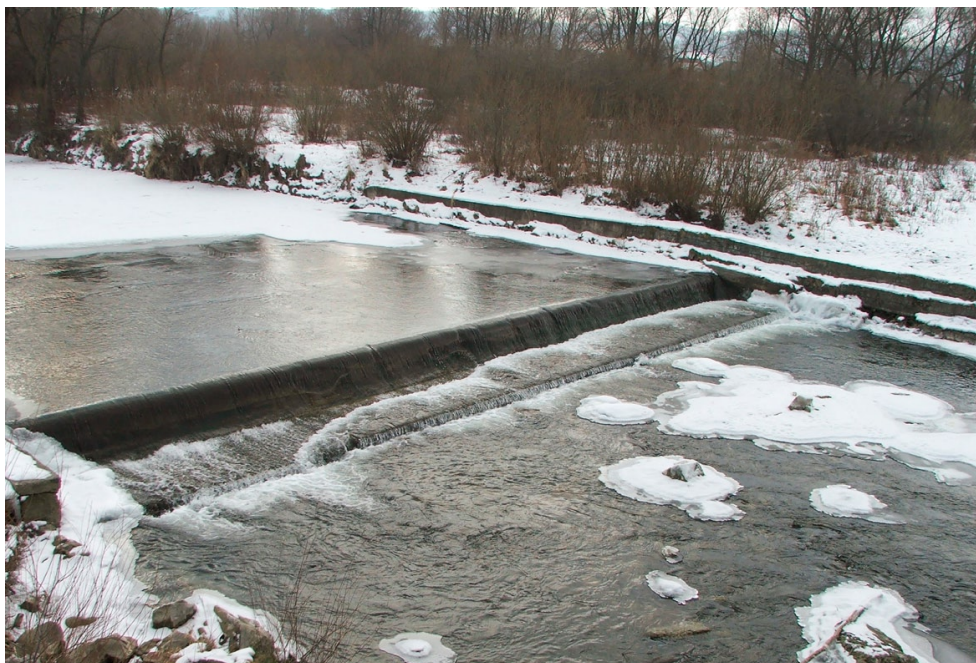
Fot. 10. Próg betonowy w m. Jedlicze, w km 19+100 rzeki Jasiołka (fot. Piotr Sobieszczyk).  
Photo 10. Concrete weir at km 19.100 of the Jasiołka River in Jedlicze (photo by Piotr Sobieszczyk).

Istniejący próg betonowy został wykonany w celu ujęcia wody przemysłowej dla Rafinerii. Piętrzenie budowli wynosi 0,5 m, a szerokość progu 21 m (fot. 10). Woda ujmowana jest ujęciem dennym z sześciu koryt czerpalnych. Poniżej progu w wyniku działania erozji wgłębnej utworzyło się obniżenie o głębokości ok. 0,5 m, przez co faktyczna wysokość do pokonania przez organizmy wodne wynosi 1 m.

Projekt przewiduje wykonanie rampy (pochylni) kamiennej na całej szerokości koryta. Konstrukcja budowli składać się będzie z nieregularnie rozmieszczonych głazów o różnych wymiarach. Zaprojektowany układ głazów spowoduje podpiętrzenie wody na pochylni oraz zmniejszenie prędkości przepływu, tworząc tym samym dogodne warunki migracji organizmów wodnych. Spadek budowli wyniesie 1:30. Pochylnia zakończona jest niecką wypadową z przeciwspadkiem oraz gurtem z głazów narzutowych.

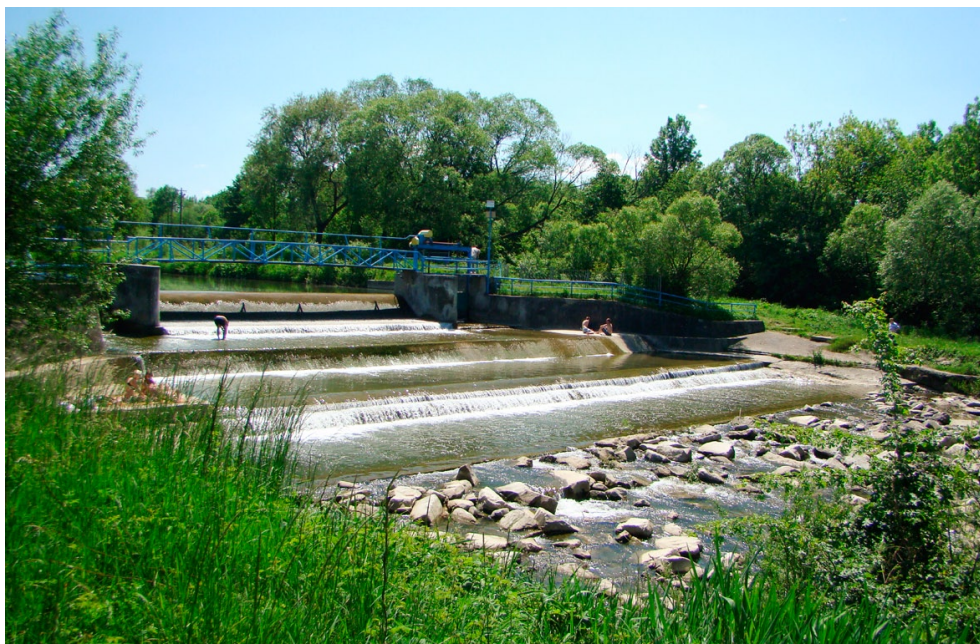
Fot. 11. Jaz ujęcia wody w m. Szczepańcowa, w km 27+960 rzeki Jasiołki (fot. Marek Jelonek).

Photo 11. The weir of water abstraction point at km 27.960 of the Jasiołka River in Szczepańcowa (photo by Marek Jelonek).

XX wieku. Obecnie użytkowany jest jako ujęcie wody dla potrzeb wodociągu komunalnego. Obiekt podzielony jest na 3 sekcje – dwie skrajne wyposażone w zasuwę stalowe oraz zlokalizowaną pośrodku sekcję w formie przelewu Creagera. Poniżej przelewu znajduje się trapezowo rozszerzająca się do 61 m kaskada z 3 stopni zakończona niecką wypadową (fot. 11). W celu stabilizacji stopnia poniżej niecki wypadowej wykształcono bystrze kamienne z dużych głazów.

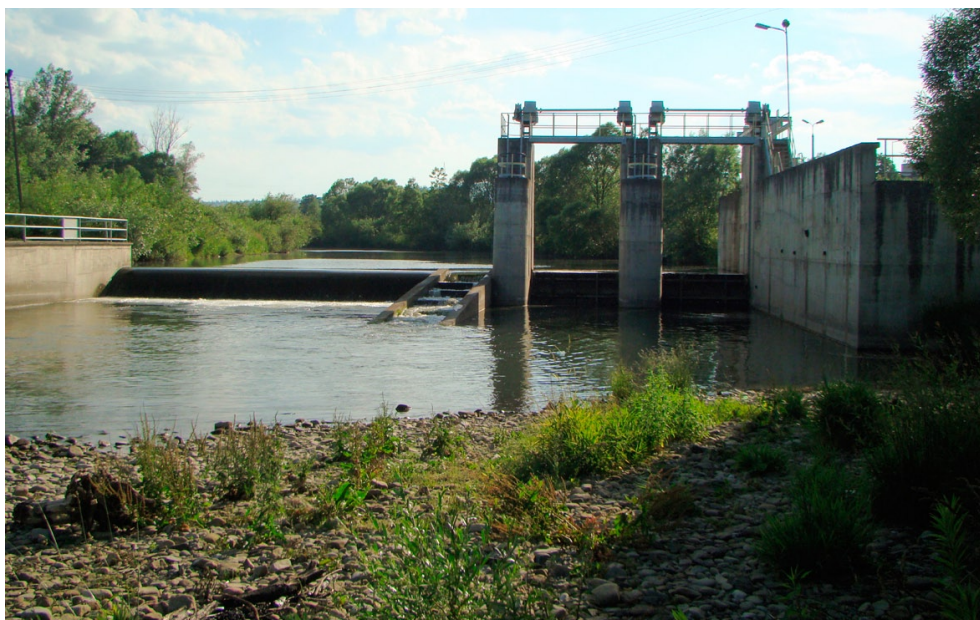
Fot. 12. Jaz stały z sekcją ruchomą w m. Gorlice, w km 32+300 rzeki Ropy (fot. Piotr Sobieszczyk).

Photo 12. Fixed weir with gated spillways at km 32.300 of the Ropa River in Gorlice (photo by Piotr Sobieszczyk).

Obiekt hydrotechniczny (jaz) służy do poboru wody na cele przemysłowe z rzeki Ropy. Budowla składa się z sekcji ruchomej wyposażonej w zasuwę (obecnie bez regulacji piętrzenia) oraz stałego progu w kształcie przelewu Creagera o szerokości ok. 18 m (fot. 12). Wysokość piętrzenia wynosi ok. 1,5 m. W części centralnej jazu zlokalizowana jest przepławka komorowa o długości ok. 19 m, nie spełniająca podstawowych wymagań technicznych, a tym samym nie umożliwiająca migracji ryb przez przegrodę.

Projekt zakłada wykonanie w części stałej piętrzenia bystrzoka kaskadowego składającego się z kolejnych kaskad tworzonych przez

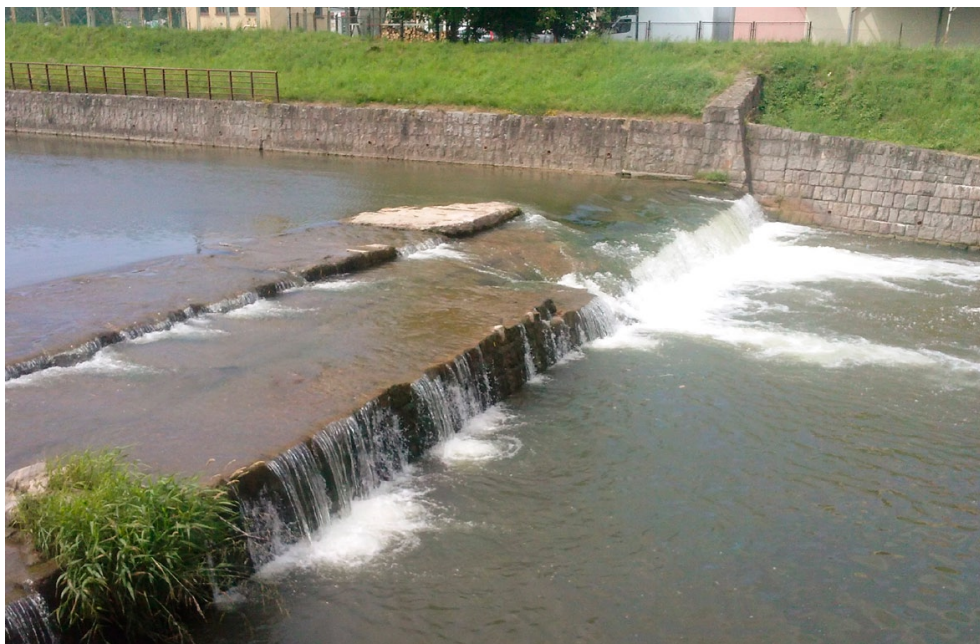
Fot. 13. Stopień w Gorlicach, w km 34+250 rzeki Ropy (fot. Piotr Sobieszczyk).

Photo 13. The weir at km 34.250 of the Ropa River in Gorlice (photo by Piotr Sobieszczyk).

W ścisłym centrum miasta Gorlice, przy moście drogi krajowej nr 28, znajduje się próg betonowy o wysokości piętrzenia 1,1 m. Koryto rzeki Ropa na tym odcinku jest uregulowane, o szerokości 27 m (fot. 13).

Planuje się udrożnienie bariery migracyjnej poprzez wykonanie rampy kamiennej (pochylni) z nieregularnie rozmieszczonymi głazami na długości 51 m. Głazy zwiększą szorstkość dna oraz spowodują podpiętrzenie wody, tworząc dogodne warunki do migracji organizmów wodnych. W centralnej części przeławki zostanie wytworzone tzw. koryto małej wody, koncentrujące przepływy przy niżówkach. Spadek dna zaprojektowano w stosunku 1:40. Niecka wypadowa urządzenia zostanie wykonana z przeciwnadciwkiem oraz zakończona gurtym z wykształconym wycięciem w przelewie.

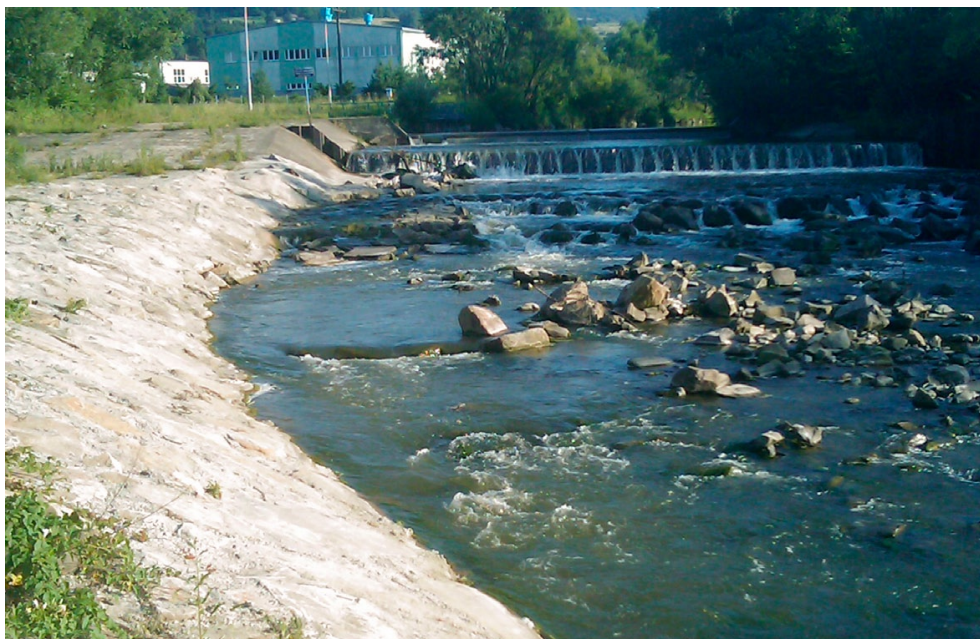
Fot. 14. Stopień ujęcia wody w m. Ropica Polska, w km 39+400 rzeki Ropy (fot. Piotr Sobieszczyk).

Photo 14. The weir of water abstraction point at km 39.400 of the Ropa River in Ropica Polska (photo by Piotr Sobieszczyk).

Istniejąca bariera migracyjna to stopień ujęcia wody dla potrzeb wodociągu komunalnego miasta Gorlice. Stopień (kaskada progów) zbudowany jest z progu betonowego o wysokości 0,9 m oraz progu i gurtu dennego wykonanych ze ściany szczelnej typu Larsen (fot. 14). Obiekt nie posiada urządzenia służącego migracji ryb.

kę dla ryb o długości 113 m w formie połączonego bystrza kamiennego z bystrotokiem kaskadowym. Konstrukcja przepławki oparta będzie na podbudowie betonowej. Przy prawym brzegu zostanie wykonany bystrotok kaskadowy, składający się z basenów wykonanych z wzajemnie klinowanych głazów, ułożonych w kaskadę. Niektóre głazy zostaną obniżone (lub zastąpione mniejszymi kamieniami) tak, aby wytworzyć koncentrację strumienia wody przy niskich przepływach. Pomiędzy głazami zaprojektowano szczeliny, umożliwiające migrację ryb. Lewa część przepławki zostanie wykonana w formie bystrza kamiennego, składającego się z nieregularnie ułożonych głazów, z przestrzeniami pomiędzy nimi w formie luźnego narzutu kamiennego. Bystrze ułożone zostanie ze spadkiem podłużnym ok. 1: 25. Obie części przepławki zakończone zostaną podwójnym gurtem z głazów narzutowych ułożonym na całej szerokości koryta, z obniżonym przelewem koncentrującym niski przepływ.

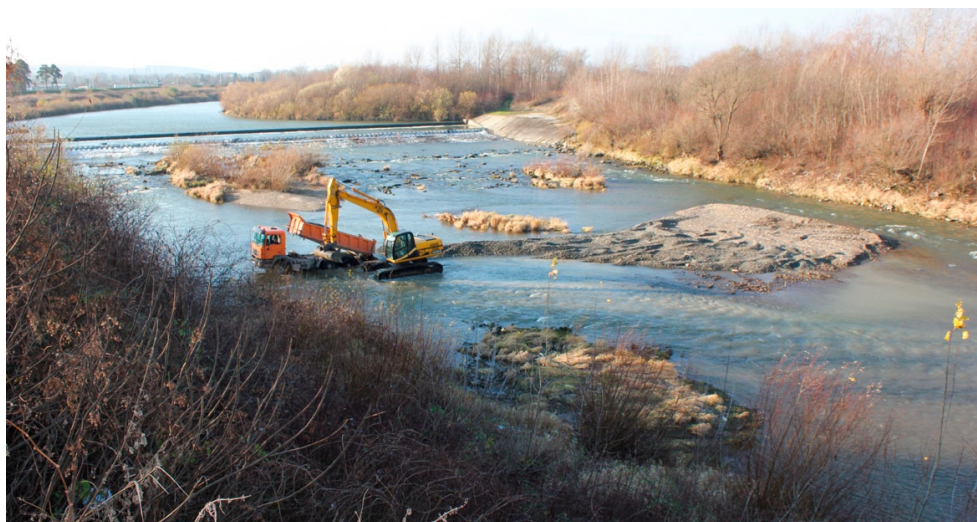
Fot. 15. Alimentacja żwiru na stanowisku nr 6 poniżej stopnia w Dębicy (fot. arch. Wodnik).

Photo 15. Gravel replenishment at site No. 6, downstream of the weir in Dębica (photo from Wodnik archive).

W wytypowanych odcinkach do koryta Wisłoki został wsypany żwir o granulacji 4-8 cm w ilości ok. 10 000 m<sup>3</sup>. Materiał umieszczany był w postaci poprzecznych i podłużnych pryzm (fot. 15).

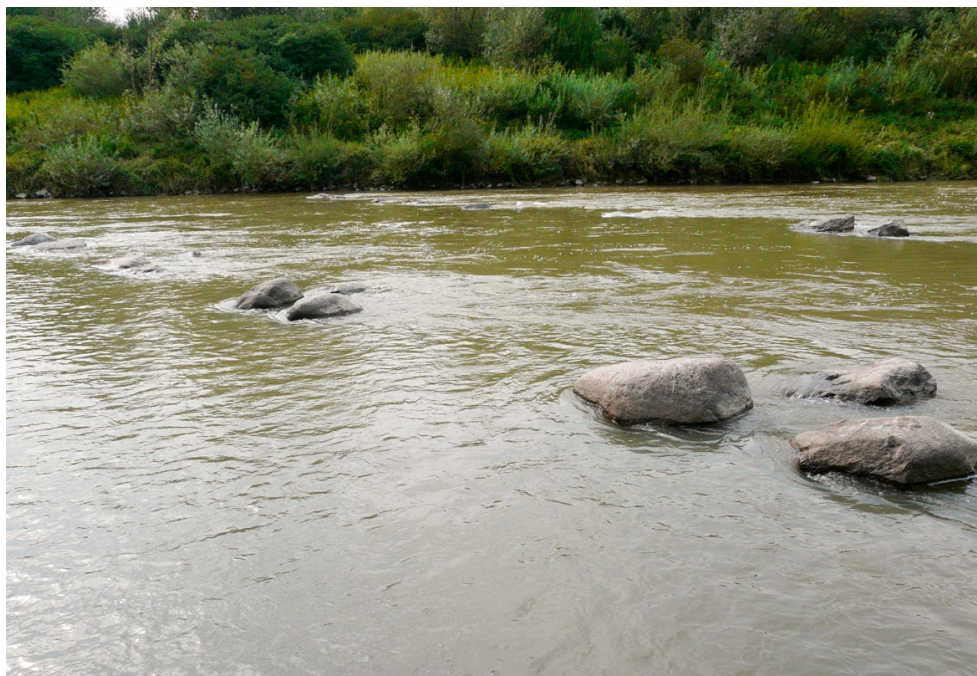
Fot. 16. Ułożenie grupowe głazów („trójki”) na stanowisku nr 6 poniżej stopnia w Dębicy (fot. arch. Algebar).

Photo 16. Boulders arranged in groups ('triplets') at site No. 6, downstream of the weir in Dębica (photo from Algebar archive).

Mając na uwadze wpływ głazów i charakter ich oddziaływania na koryto rzeczne w Projekcie przyjęto kilka wariantów ułożenia głazów w korycie (ryc. 5). Schemat ich ułożenia, a także odległości między nimi zostały dobrane w zależności od lokalnych warunków hydraulicznych przepływu wody na poszczególnych odcinkach pomiarowych. Przykłady realizacyjne przedstawiono na fotografiach 16, 17, 18.

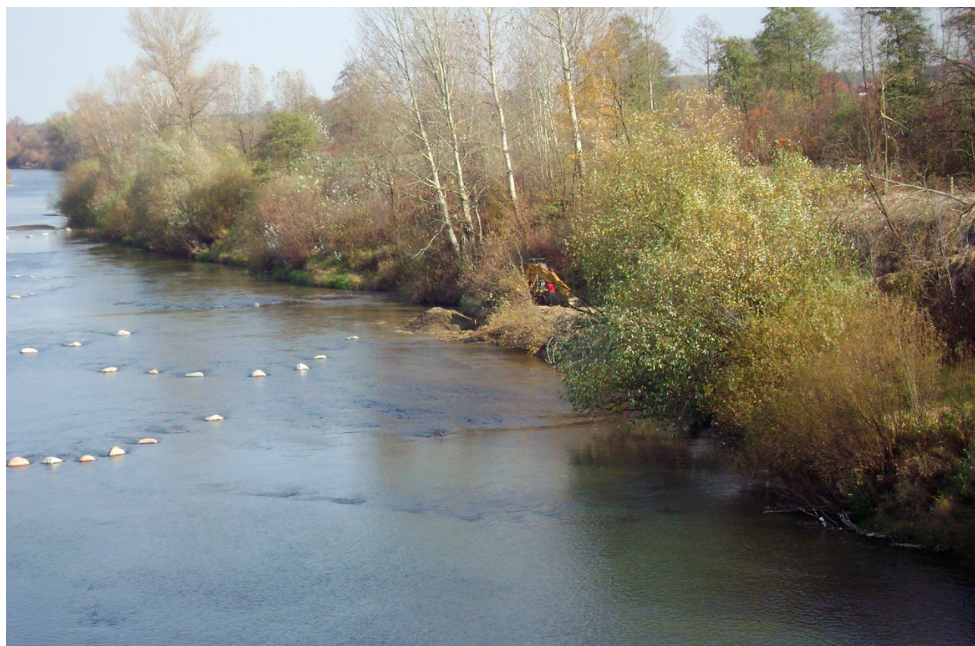
Fot. 17. Deflektory ażurowe na stanowisku 10 poniżej mostu w Brzeźnicy (fot. arch. Algebar).

Photo 17. Boulders arranged in openwork deflectors at site No. 10, downstream of the bridge in Brzeźnica (photo from Algebar archive).

W ramach działania na dwóch stanowiskach wykonano również deflektory (głowice kierujące nurt), których celem jest zróżnicowanie linii głównej nurtu rzeki przez wymuszenie jej meandrowania oraz stworzenie basenu spokojnej wody w cieniu deflektora. Zakupionych zostało także siedemnaście działek, o łącznej powierzchni 7,28 ha znajdujących się w obrębie potencjalnej, aktywnej bocznej erozji brzegów.

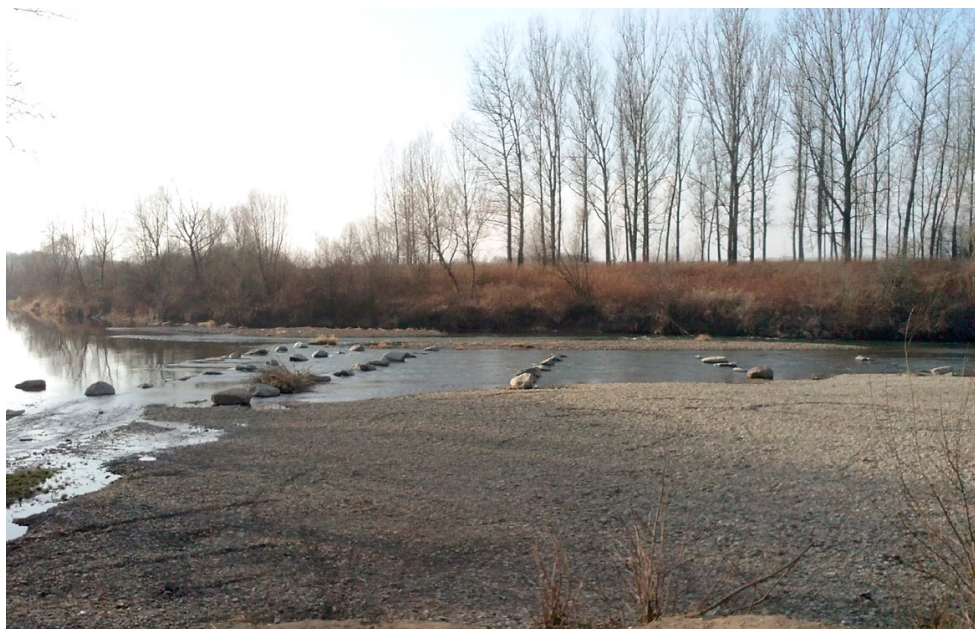
Fot. 18. Ułożenie ażurowe głazów na stanowisku nr 5 przy ujściu rzeki Ostra (fot. Piotr Sobieszczyk).

Photo 18. Openwork arrangement of boulders at site No. 5, by the mouth of the Ostra River (photo by Piotr Sobieszczyk).
