# Klub Przyrodników

## Stanowisko w sprawie wykorzystania w Polsce środków Funduszu Solidarności Unii Europejskiej na usuwanie szkód powodziowych

**Prace wykonane na rzekach w Polsce,  
sfinansowane z Funduszu Solidarności UE.  
wykonane z naruszeniem obowiązku „odpowiedniej oceny” wynikającego z  
dyrektywy EIA lub z dyrektywy siedliskowej**

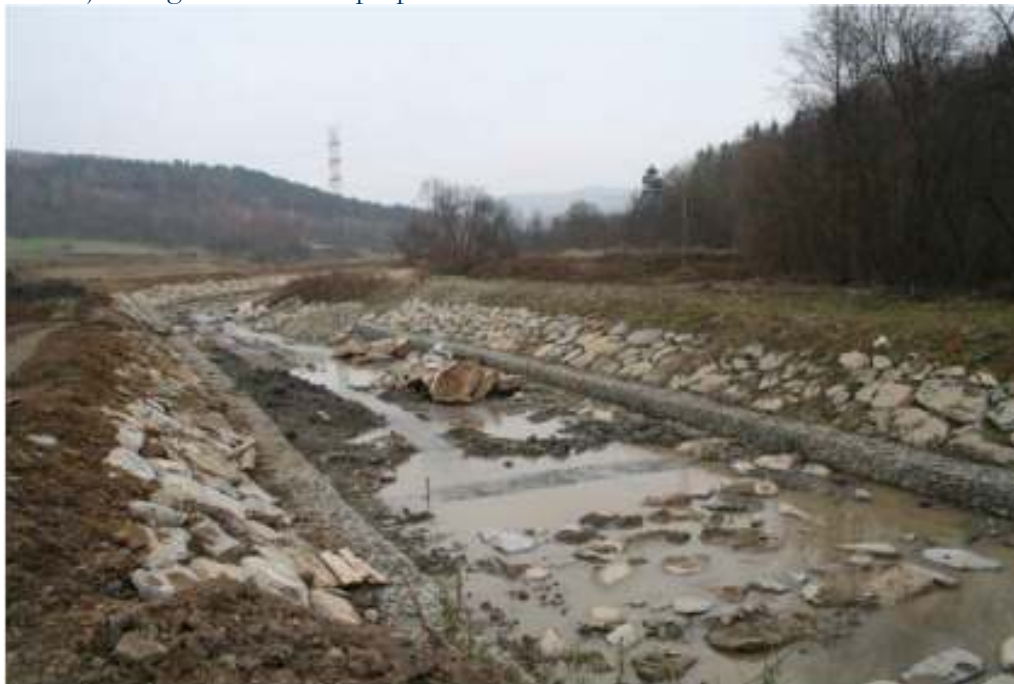
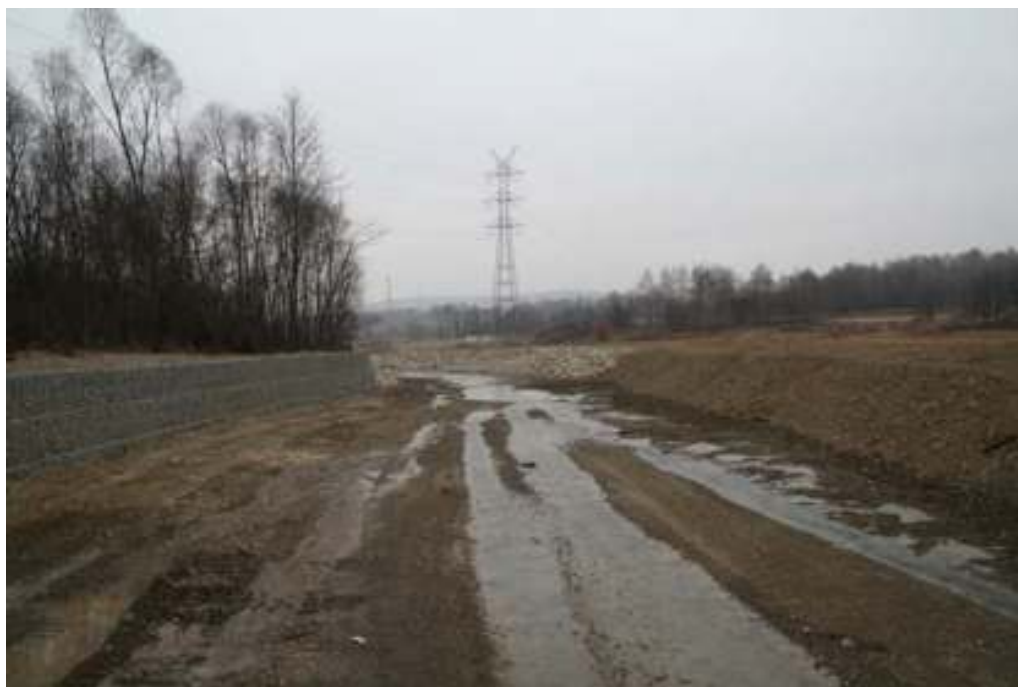
3. Usuwanie szkód powodziowych na potoku Gościbia w km 0+750-1+350 m. Sulkowice gm. Sulkowice, powiat myślenicki<sup>1</sup>

Prace obejmowały wykonanie następujących elementów:

- opaska z koszy siatkowo-kamiennych o wysokości 2,50 m, dolny kosz o wymiarach 1,0x1,0x3,0m posadowiony na wyściółce faszynowej, pozostałe o wymiarach 0,5x1,0x3,0 m
  - opaska z trzech koszy siatkowo-kamiennych o wymiarach 1,0x1,0x3,0m na wyściółce faszynowej
  - opaska brzegowa z narzutu kamiennego o minimalnej średnicy 0,5m
  - grobla z narzutu kamiennego
  - poprzeczki wykonane z koszy siatkowo-kamiennych o wymiarze koszy 1,0x1,0x3,0m
- Dokumentacja fotograficzna rzeki po pracach:

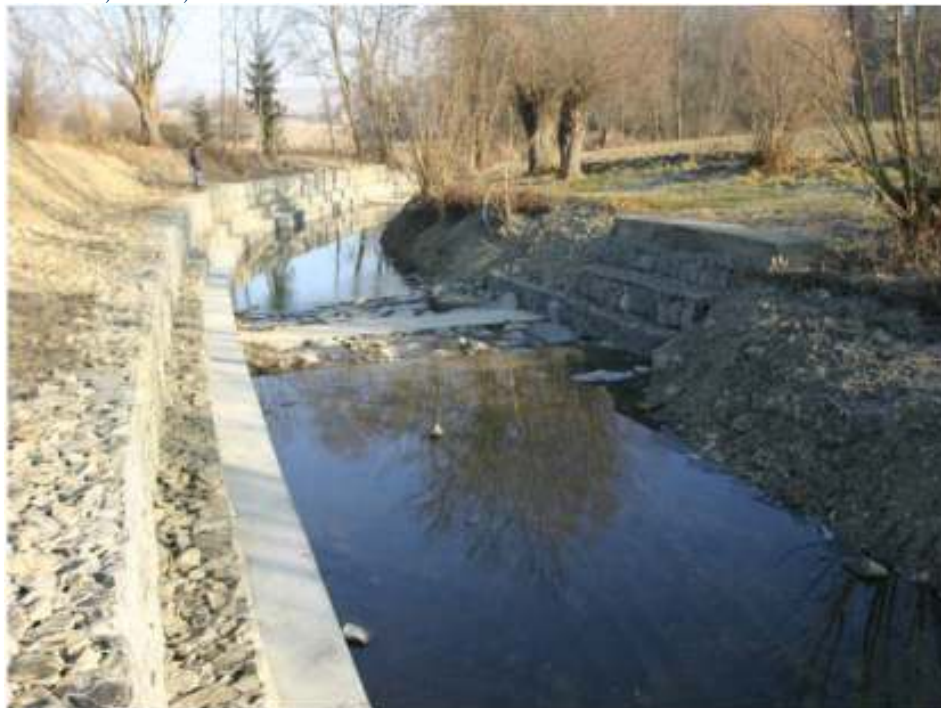
7. Usuwanie szkód powodziowych na potoku Tarnawka w km 10+560-13+490 w msc. Mstów  
Prace obejmowały wykonanie następujących elementów:
  - a) roboty ziemne - 1 160 m<sup>3</sup>
  - b) budowle siatkowo-kamienne - 745,25 m<sup>3</sup>
  - c) ścianki szczelne stalowe z grodziec G-62 - 17 mb
  - d) narzut kamienny - 804,20 m<sup>3</sup>Skutki przyrodnicze prac zostały opisane w raporcie OTOP. Kumulacja skutków z 3 innymi odcinkami tej samej rzeki.

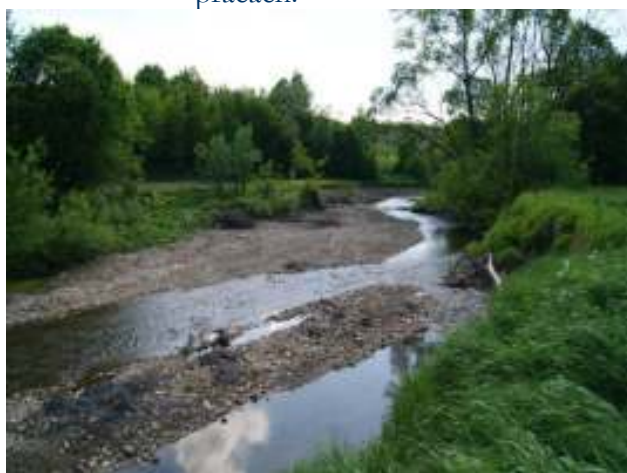
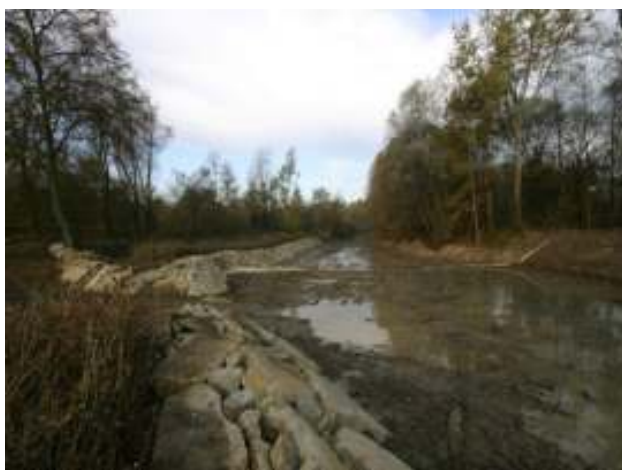
11. Usuwanie szkód powodziowych na potoku Pluskawka w km 0+500-0+700 w miejscowości

- roboty ziemne (wykopy, nasypy)
- wykonanie opasek faszynowo-kamiennych, faszynady
- wykonanie narzutu kamiennego w formie opaski brzegowej na wyściółce faszynowej,
- wykonanie budowli stabilizujących dno potoku,
- wykonanie brzegosłonów faszynowych

Skutki przyrodnicze opisane w raporcie OTOP. Kumulacja oddziaływania z innym odcinkiem tej samej rzeki. Dokumentacja fotograficzna z raportu OTOP – przed i po pracach:

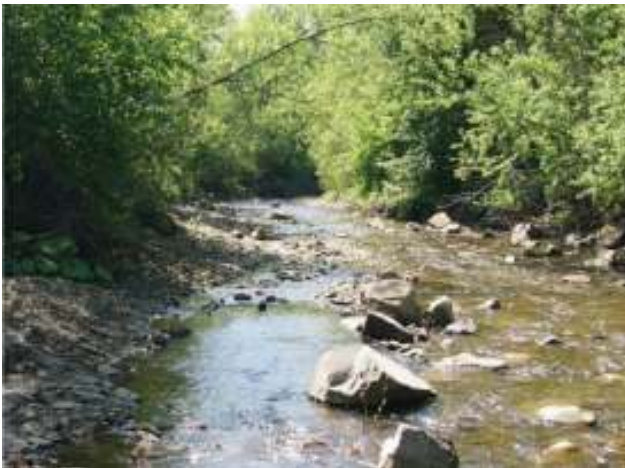
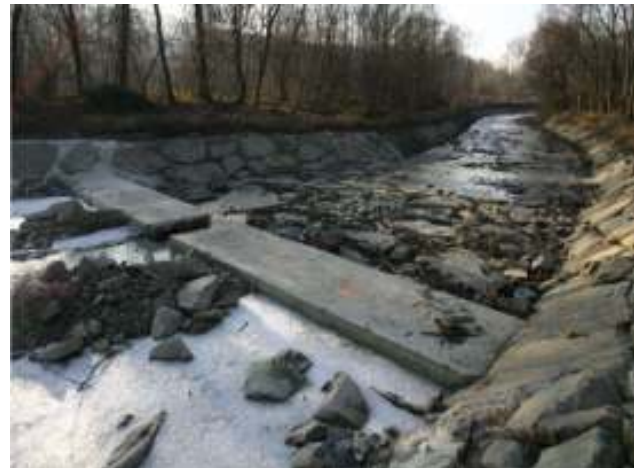
12. Usuwanie szkód powodziowych na potoku Pluskawka w km 3+100 - 3+700 w miejscowości Rdzawa gm. Trzciana

- roboty ziemne (wykopy, nasypy)
- wykonanie opasek faszynowo-kamiennych, faszynady
- wykonanie narzutu kamiennego w formie opaski brzegowej na wyściółce faszynowej,
- wykonanie budowli stabilizujących dno potoku,
- wykonanie brzegosłonów faszynowych

Skutki przyrodnicze opisane w raporcie OTOP. Kumulacja oddziaływania z innym odcinkiem tej samej rzeki. Dokumentacja fotograficzna z raportu OTOP – przed i po pracach:

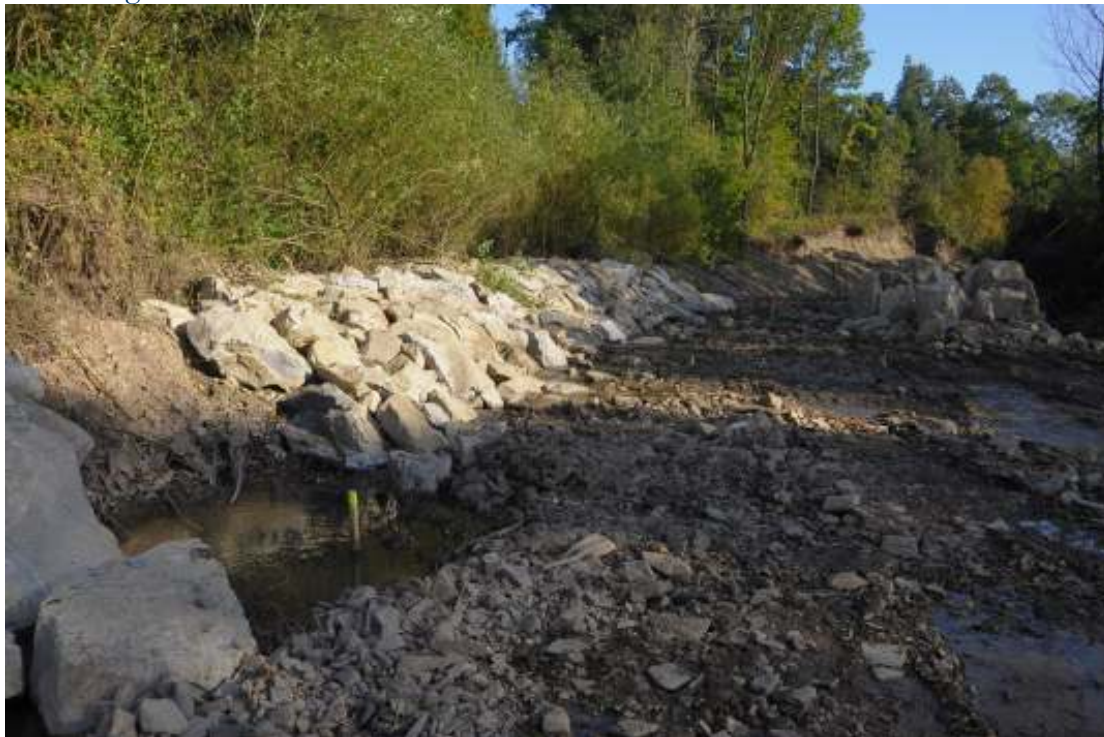
*Jasieniczanka – roboty od km 0+000 w górę potoku. De facto wytyczenie nowej trasy regulacyjnej na odcinku bez zabudowy i pól uprawnych.*

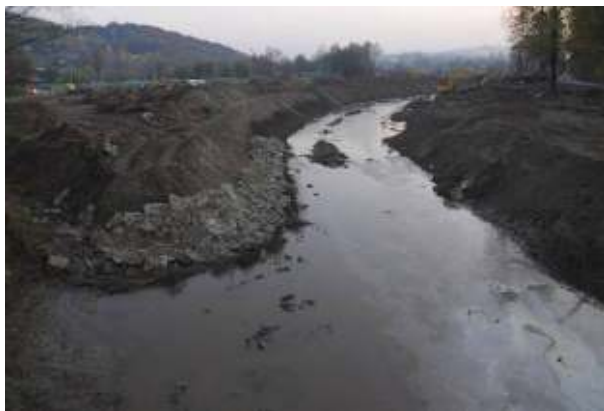
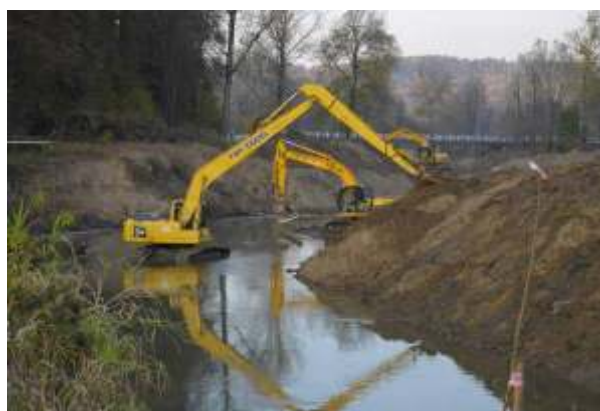
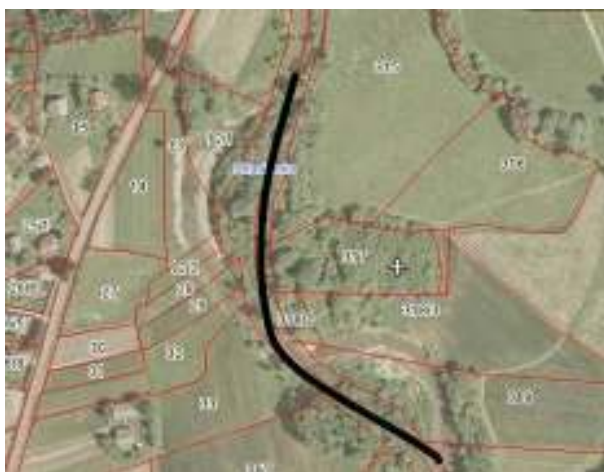
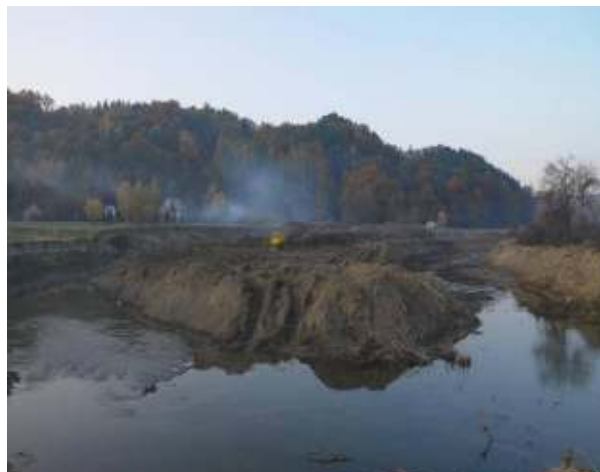
*Przekop koryta Stradomki w ramach zadania*

*„Usuwanie szkód powodziowych na rzece Stradomka w km 5+500 - 7+200 w miejscowości Sobolów gm. Łapanów”*

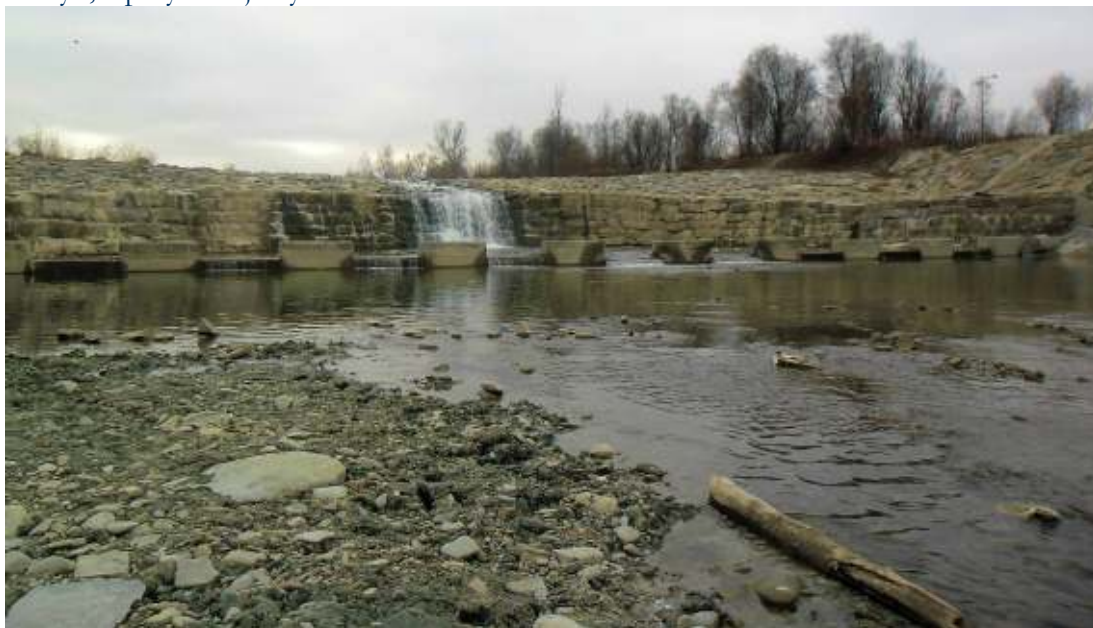
135. Kamienica Nawojowska w km 4+873 w m. Nowy Sącz - zniszczenie budowli, pogłębianie dna zagrożenie dla obwodnicy i osiedla - odtworzenie stopnia  
Według informacji od wędkarzy, próg przed powodzią był drożny dla ryb (forma bystrotoku). W czasie powodzi częściowo został uszkodzony, albowiem jego konstrukcja przyspieszająca spływ wyerodowała dziurę po progiem. w ten sposób końcówka progu wisiała nad lustrem wody. Po powodzi próg odbudowano już nie w

formie bystrza, ale z wyraźnym ok. 1,5m uskokiem. W ten sposób przestał być drożny dla ryb, a przy okazji wywieziono żwir.

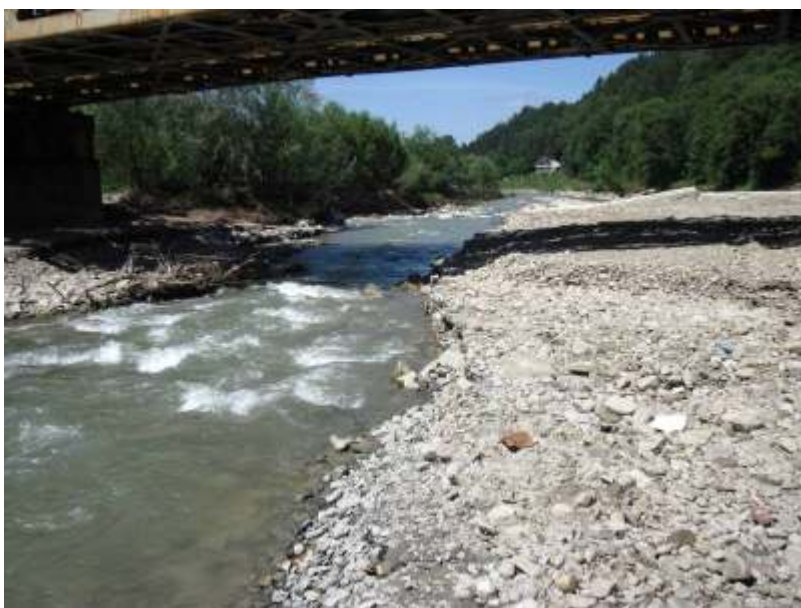
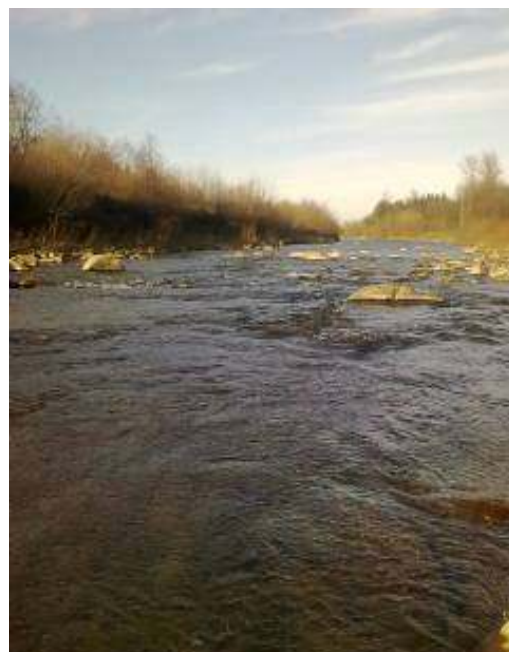
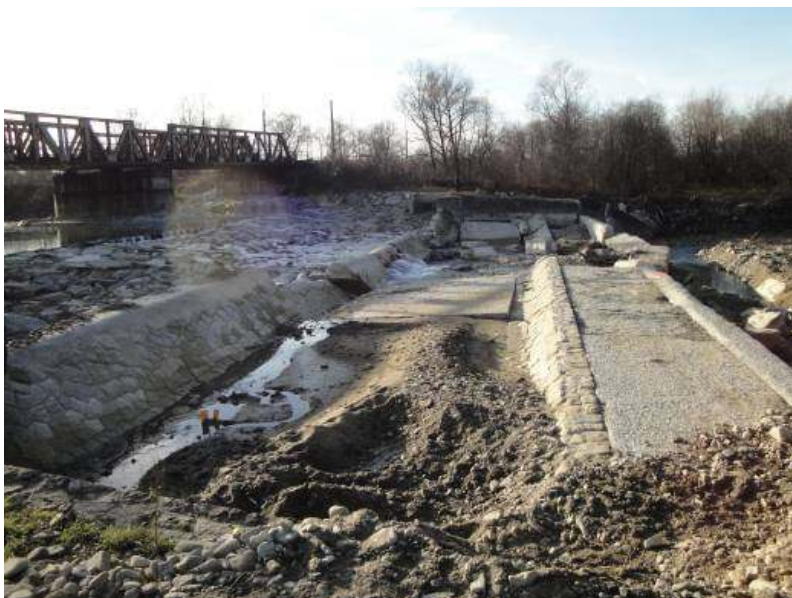
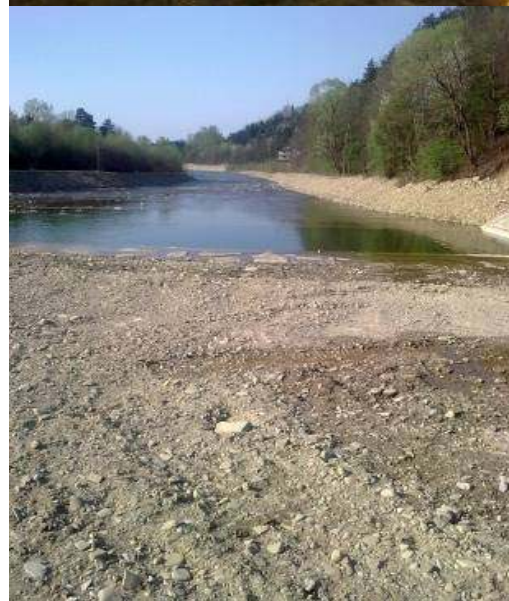
136. 2. Kamienica Nawojowska w Nowym Sączu. Odbudowa progów w km 6+350

Według informacji od wędkarzy: Próg przed powodzią był z uskokiem (klasyczny betonowy), ale zawsze nawet podczas niżówek przelewała się przez niego woda. W czasie powodzi został uszkodzony – zapadł się na połowie długości i stał się drożny dla ryb. Po powodzi próg odbudowano w zupełnie innym kształcie. Z jednego progów powstały dwa obok siebie – jeden w miejscu starego oraz zupełnie nowa konstrukcja ok. 30m niżej. Ich wadliwa budowa powoduje, że woda przed progami w czasie jesienno zimowych niżówek w większości wsiąka w podłoże, a nieznaczna ilość wody która przelewa się przez larsenową koronę progów wsiąka z kolei pomiędzy głazami progów. W konsekwencji poniżej progów na dł. pół kilometra koryto przy niżówkach jest suche (dopiero dopływ przywraca życie biologiczne rzeki). Przed odbudowaniem progów nigdy taka sytuacja nie zachodziła. Próg niby miał imitować bystrze a jest całkowicie niedrożny. Poniżej progów całkowicie rozplanowano rzekę (zrobiono "lotnisko").

Było (2010 r.):

Jest (2011 r.)

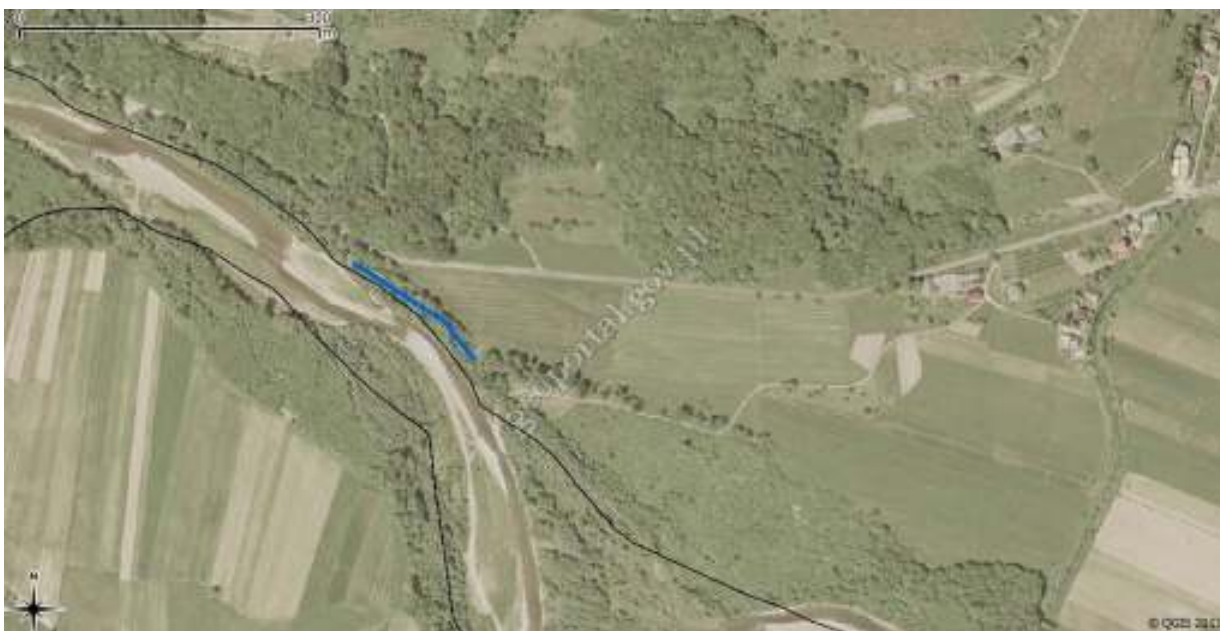
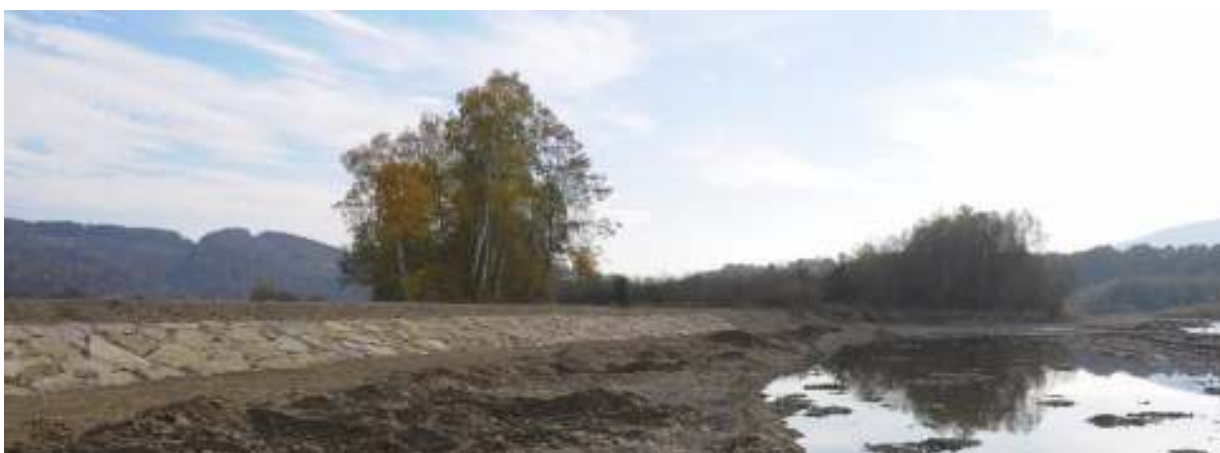
137. Łososina w km 20+200-20+000 w m. Krosna - zniszczenie drogi powiatowej, zabieranie gruntów - odtworzenie wyerodowanych brzegów

Sprawa opisana w raporcie OTOP dot. prac utrzymaniowych. Wykonano m. in: umocnienie lewego brzegu opaską kamienną 200 m, relokacja koryta prawie 50 m, wykonanie drogi technologicznej w korycie na odcinku ponad 300 m długości, udroźnienie koryta na długości ponad 270 m. Lokalizacja o w obszarze Natura 2000, wyznaczonym w szczególności dla ryb. Regulacja wykonana „dla ochrony drogi”, ale wykraczająca zasięgiem poza obszar w którym rzeka zagrażała infrastrukturze (jedynie część prac pokrywała się z dawnymi regulacjami). Prace w korycie (ciężki sprzęt) całkowicie niszczyły siedliska rzeczne i miejsca bytowania ryb. Uwięzienie ryb w odciętych fragmentach koryta. Wycięcie drzew w zadrzewieniach nadbrzeżnych. Aktualnie koryto prawdopodobnie nie ma większej wartości dla gatunków rzecznych. Uwaga – w tym przypadku wprowadzono nie dokonano EIA, ale uzyskano decyzję z art. 118, której uzasadnienie zawiera elementy screeningu oddziaływania na obszar Natura 2000. Choć pod względem merytorycznym do rozstrzygnięcia screeningu można mieć znaczące zastrzeżenia, to w aspekcie formalnym screening oceny habitatowej został dokonany.

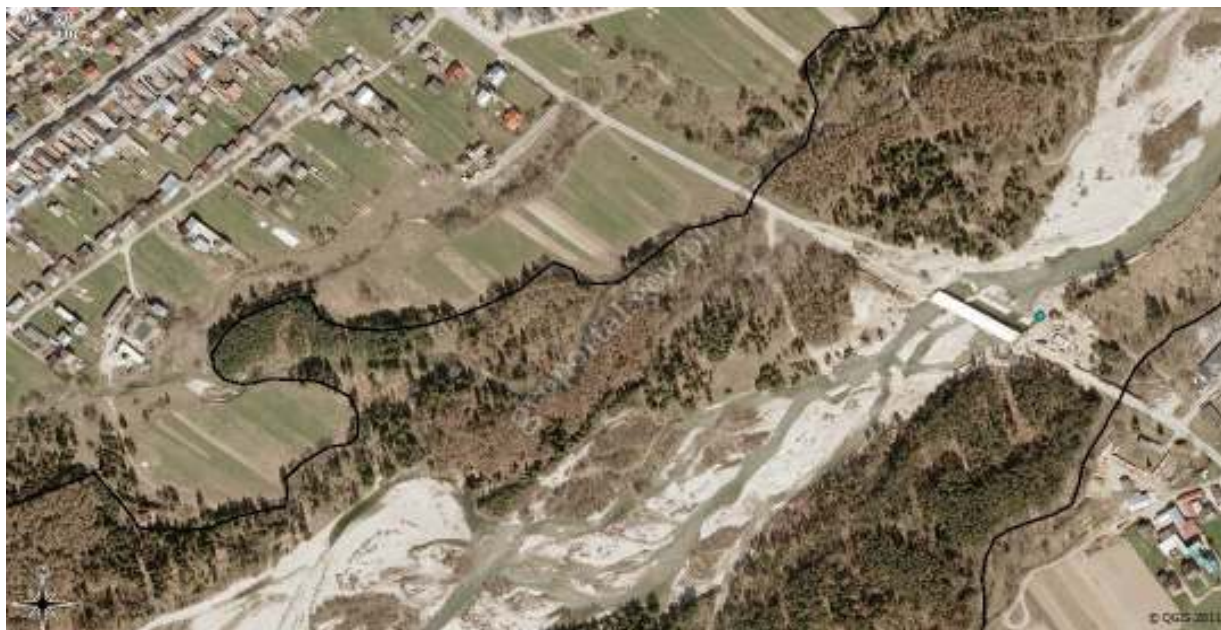
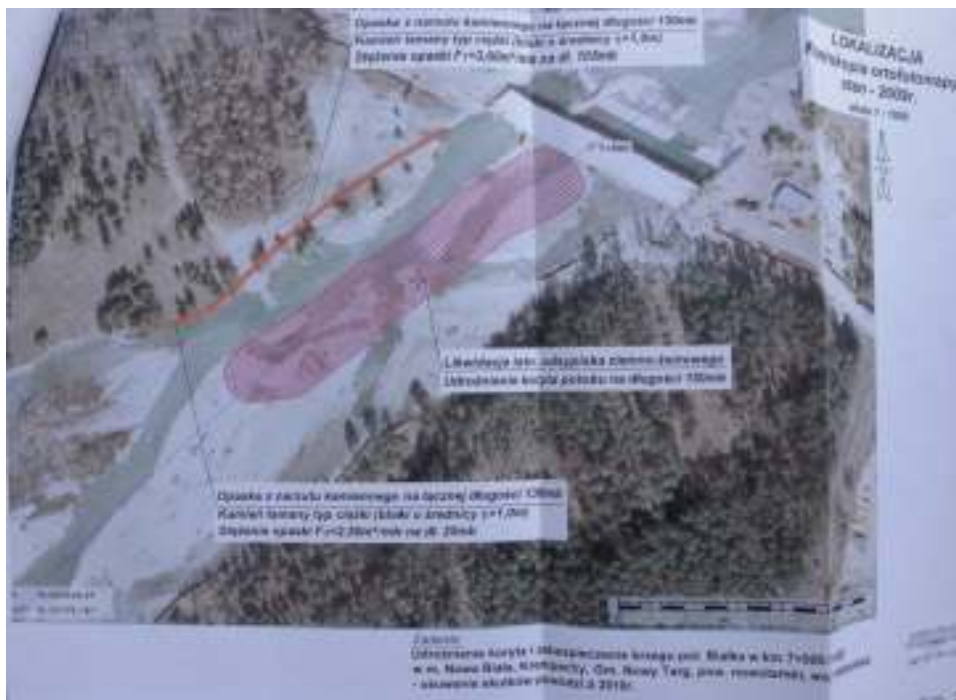
140. Białka w km 7+000-7+500 w m. Nowa Biała, Krempachy - Zagrożona miejscowość Nowa Biała, Krempachy - odtworzenie erodowanych brzegów

Wykonano umocnienie brzegu i usunięcie „odsypów żwirowych”, stanowiących tu siedlisko przyrodnicze 3220, chronione w obszarze Natura 2000 SCI Dolina Białki. Nie dokonano żadnej EIA, kwalifikując przedsięwzięcie jako „prace utrzymaniowe”. Jednak, uzyskano decyzję z art. 118, której uzasadnienie zawiera elementy screeningu oddziaływania na obszar Natura 2000. Choć pod względem merytorycznym do rozstrzygnięcia screeningowego można mieć znaczące zastrzeżenia, to w aspekcie formalnym screeningu oceny habitatowej został dokonany. Jednak, w screeningu nie ustalono nawet jaka powierzchnia chronionego w obszarze Natura 2000 siedliska przyrodniczego jest niszczona.
